PŘÍČINY DEFEKTŮ SKUTEČNÉ A ZDÁNlivÉ

Záviš Bozděch

znalecká kancelář HIBOZ

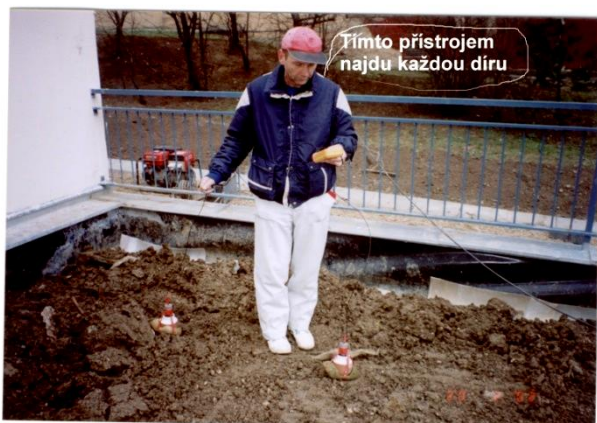
Hledání příčiny bývá obtížné a složité. Jen velmi málo nedestruktivních metod může poskytnout spolehlivé výsledky I. Přesto bývají efektní hledání vody s mnoha dráty a elektrodami oblíbená, vhodná však spíše pro získání peněz. Lidé rádi doufají, že přijde nějaký "proutkař" a najde netěsnost někde v hloubi konstrukce, třeba i pod násypem zeminy, betonem a různými pomocnými vrstvami. Před nedávnem se mne dovolal projektant, který na podkladě jednoho mého vysloveně ironicky míněného seriálu o měření vad hydroizolace (OBR 2 níže) na mně chtěl za každou cenu adresu toho zázračného měřič.

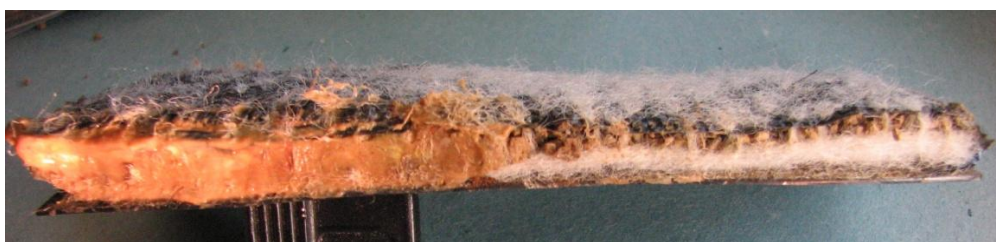
OBR.1 Pás s bentonitem složený m.j. ze dvou podélně vodopropustných vrstev(vlevo stav po nasáknutí vodou).

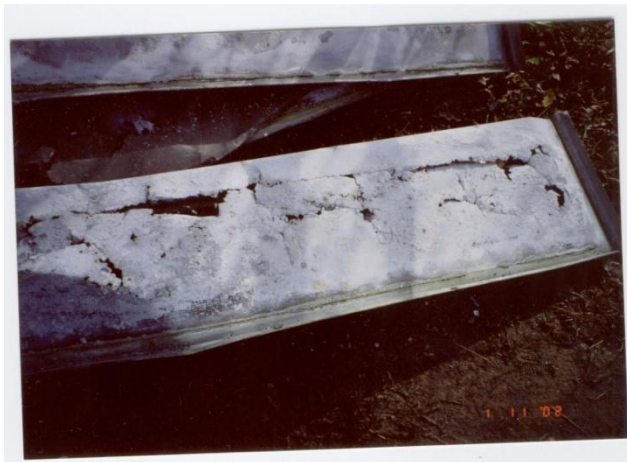
b) Je vadou použití zinkového nebo měděného plechu pro lemování asfaltové krytiny? Bitumenová koroze, nebezpečí, které se náhle vynořilo po roce 1990 v souvislosti s rozšířením TiZn plechů (LIT 1) má spoustu podob a variant.

OBR 3 Častá podoba nebitumenové koroze TiZn plechů.

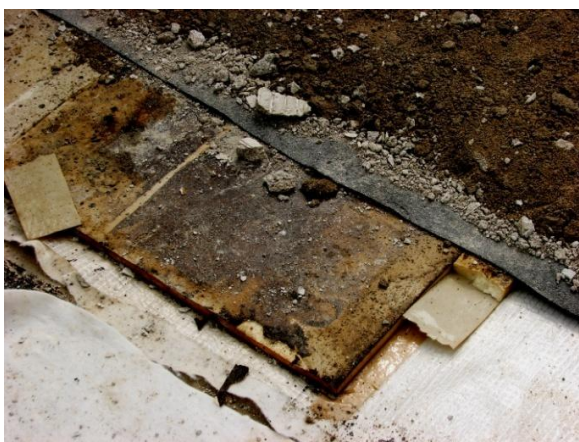
Pro XPS udává tabulka pro Roofmate SL 0,1% obj. Tyto údaje jsou zavádějící. V červnu t. r. jsem odebral ze skladby terasy v Praze (OBR 4) zhotovené v roce 2000 PU desky, které nebylo možné ani unést. Kontrola ukázala, že PU obsahuje ca 850 kg vody/m³ tj. ca 85%

nasycení, nebo 3400% hmot.

OBR . 4 PU deska pod asf.hydroizolací obsahující 850 kg/m³ vody.
