RIZIKA SKLÁDANÝCH PLÁŠŤŮ

Viktor Zwiener

Dekprojekt s.r.o., www.diagnostikastaveb.cz

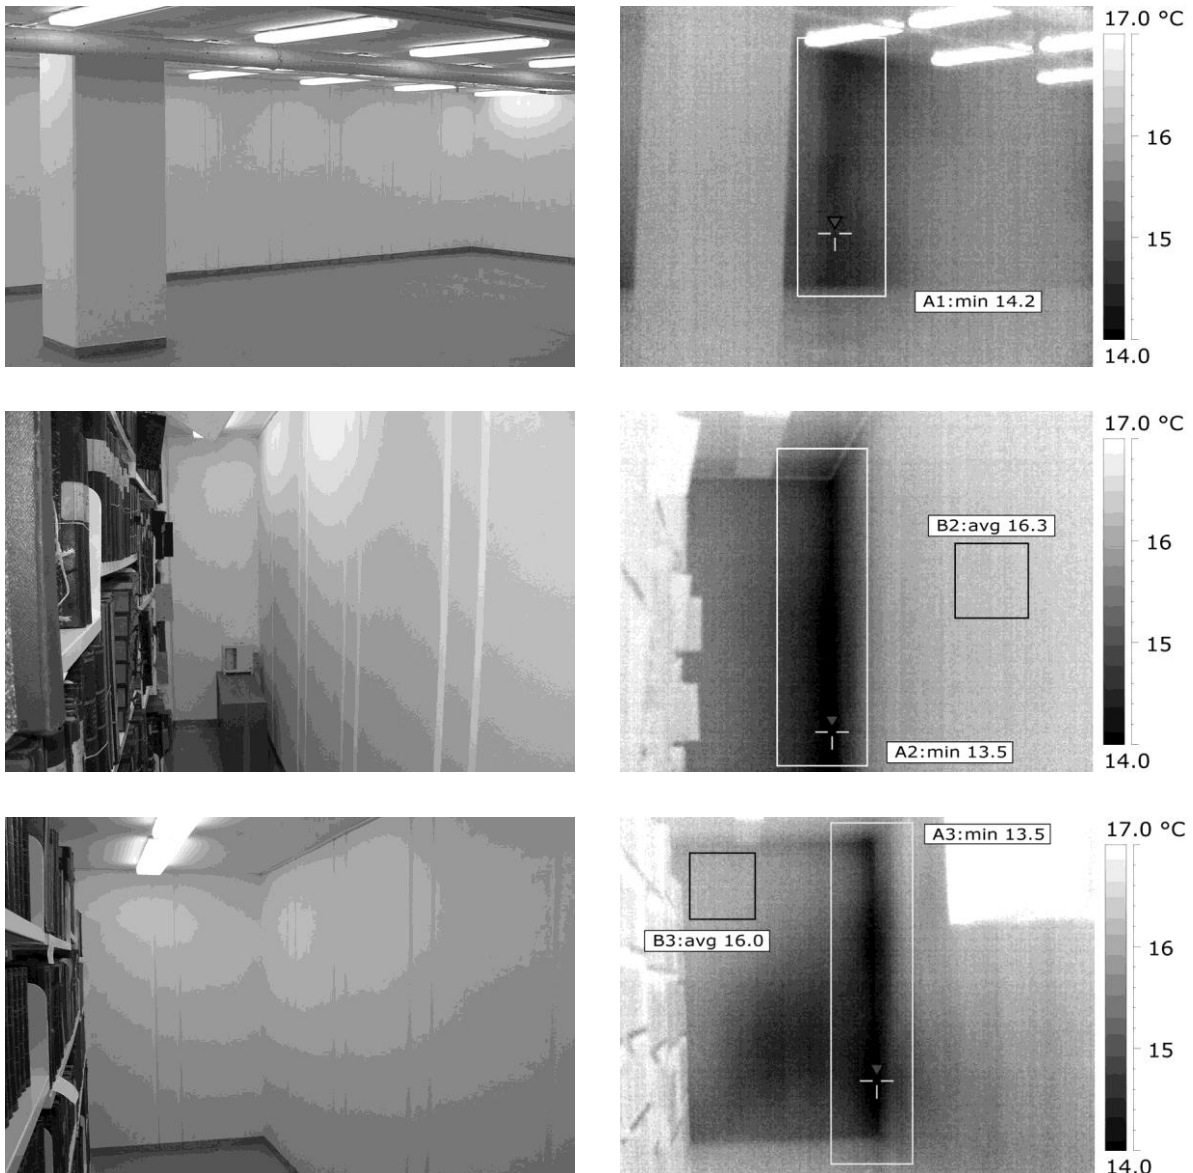
V prvním kroku bylo provedeno měření povrchových teplot termovizní kamerou. Měření proběhlo na podzim 2006, a to pouze z interiéru. Z exteriéru nebylo možné snímání provést, protože se jedná o větranou fasádu, kdy je exteriérová pohledová vrstva ochlazována z obou stran. Jakákoliv nehomogenita ve vrstvě tepelné izolace se na povrchových teplotách pohledové vrstvy v exteriéru prakticky neprojeví. Snímání termovizní kamerou umožňuje celoplošnou kontrolu. Teplota vzduchu v exteriéru byla 6,7 °C a v depotních sálech cca 18 °C až 20 °C. Příklady termovizních snímků jsou na obr. 2. Měření bylo provedeno na vnitřních površích všech depotních sálů. Po vyhodnocení termovizních snímků byl nakreslen 3D model (obr. 3) s vyznačenými místy s povrchovými teplotami tak nízkými, že v nich hrozí riziko růstu plísní. Jak je ze 3D modelu patrné, měření prokázalo, že problém není pouze u třech depotních sálů, kde začaly růst plísně, ale že je problém daleko rozsáhlejší. Riziková místa se nacházejí po celé výšce v severním a západním rohu objektu a u požárního schodiště a lokálně u východního rohu objektu a dekorativní prosklené části. Týká cca 15 % až 20 % plochy fasády.

Obr. 2: Fotografie a termovizní snímky s vyznačenou naměřenou průměrnou a nejnižší povrchovou teplotou

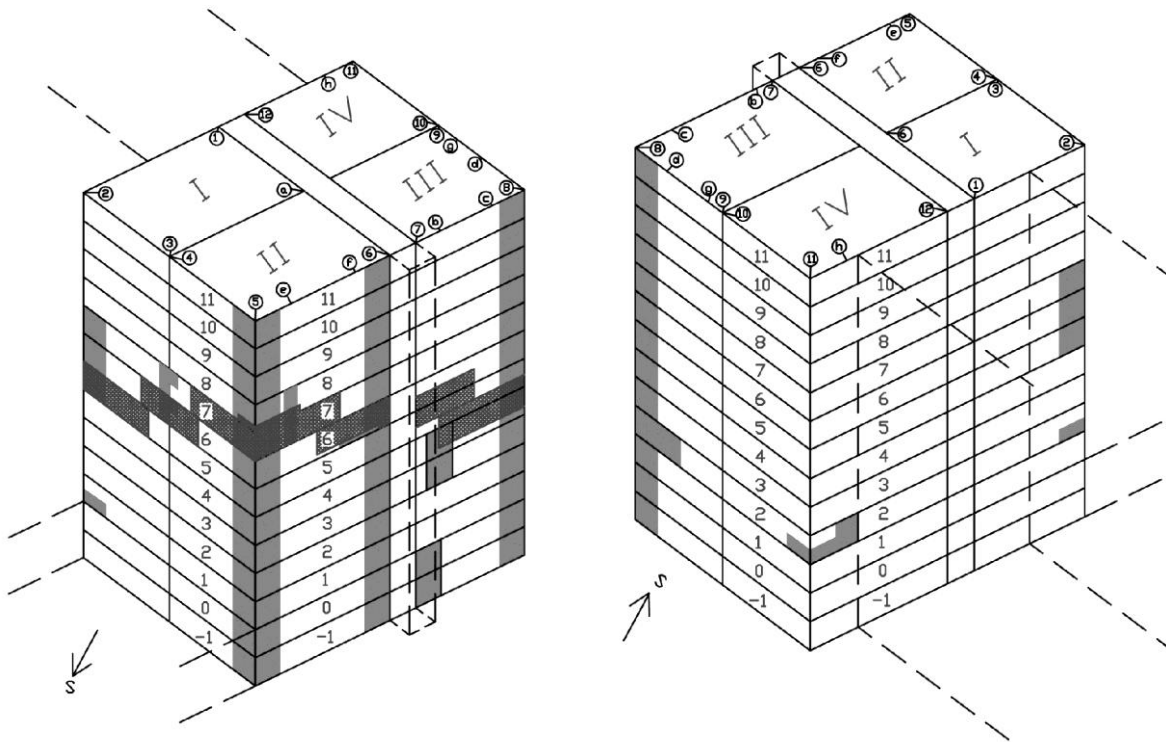
Obr. 3: Model s vyznačenými defektními místy (světlešedé plochy)

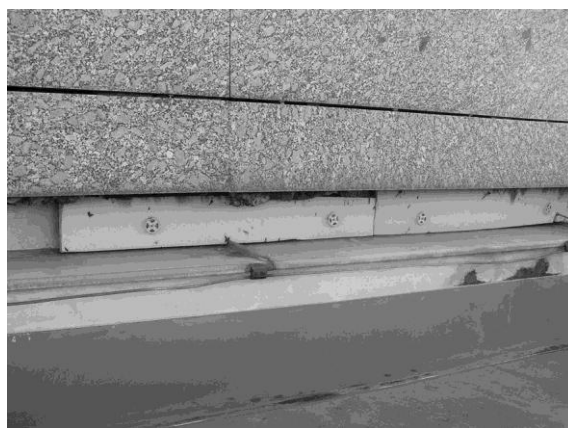
místa s odtrženou tepelnou izolací od nosné ŽB stěny (obr. 5) nebo posunutou oproti původní poloze (obr. 4). Po dešti byla tepelná izolace nasáknutá vodou (obr. 6). Spáry mezi žulovými deskami a dekoračními skleněnými tabulemi jsou širší než mezi žulovými deskami. Pro jejich utěsnění bylo použito přířezů z desek PU pěny. Přířezy jsou lokálně degradované nebo zcela chybí (obr. 9 a 10). Šířka spár mezi žulovými deskami je proměnlivá (obr. 8).

Obr. 4: Vlákenná tepelná izolace posunutá oproti původní poloze, nalevo patrná chybějící tepelná izolace z extrudovaného polystyrenu, která je umístěna pouze v

úrovni soklu

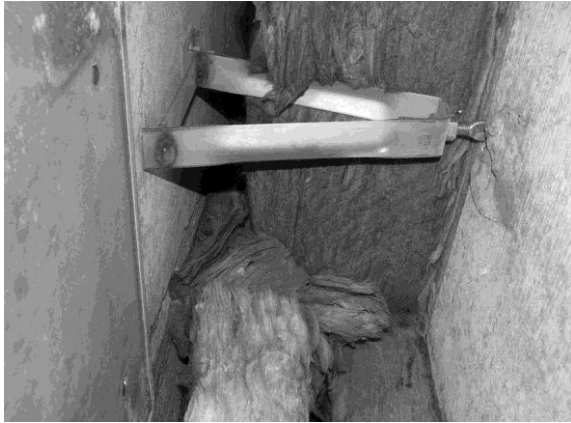
Obr. 5: Tepelná izol. odtržená od nosné stěny

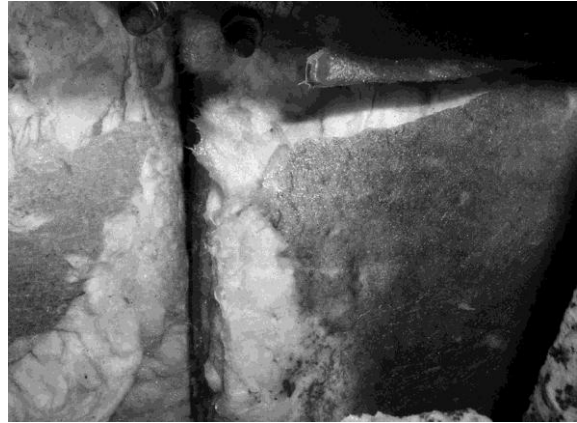
Obr. 6: Tepelná izol. nasáknutá vodou

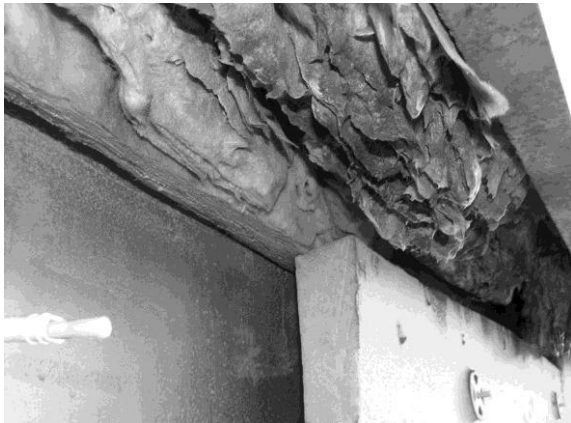
Obr. 7: Růst řas na tepelné izolaci

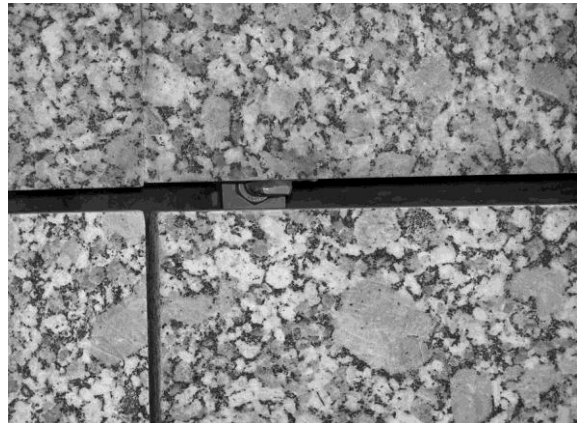
Obr. 8: Proměnlivá šířka spár mezi deskami

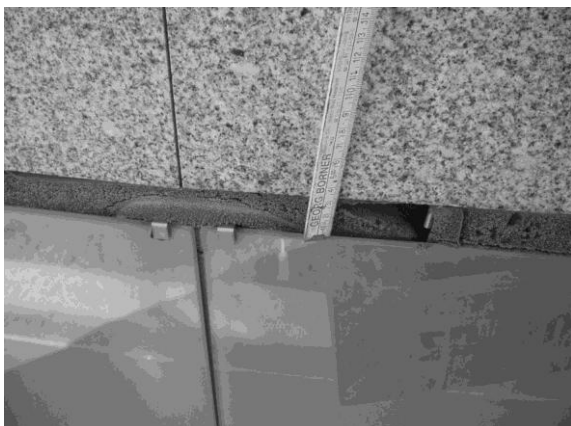
Obr. 9: Degradovaná PU izolace mezi žulovými deskami a dekorativními

Nejnižší povrchové teploty byly naměřeny v depotních sálech v 5. NP až 7. NP. Zde se na fasádě nachází dekorace z modrých skleněných tabulí. To ukazuje na zatékání skrz spáry mezi skleněnou a kamennou částí fasády. Projektant správně odhadl, že tyto spáry budou z hlediska zatékání rizikové, a proto navrhl jejich utěsnění. Najít však dostatečně trvanlivé materiálové řešení utěsnění je velice obtížné. Díky degradaci těsnění proniká právě tímto místem největší množství vody do fasády. Pro tento případ by asi bylo lepší zvolit konstrukční ochranu vhodným řešením detailu. Neutěsněné spáry mají za následek dotaci tepelné izolace vodou. Tepelná izolace cyklicky namáhaná srážkovou vodou ztrácí své mechanické a hydrofobní vlastnosti. Potom může dojít – stejně jako v tomto případě – k jejímu zhroucení do vzduchové vrstvy. Tím tepelná izolace ztrácí svou spojitost a navíc jsou vytvořeny podmínky pro ještě větší míru dotace izolace vodou. Vlhká a lokálně odtržená tepelná izolace má přirozeně za následek nízké povrchové teploty na vnitřních površích stěn. Navržená tloušťka tepelné izolace 160 mm ukazuje na to, že si autoři stavby byli vědomi významu stavby. Návrhový součinitel prostupu tepla obvodové stěny je $0,30 \text{ W}/(\text{K}\cdot\text{m}^2)$, což odpovídá tepelnému odporu cca $3,1 \text{ (K}\cdot\text{m}^2)/\text{W}$ (včetně započítání vlivu 4 ks kotev na m^2). Tato hodnota splňuje dokonce i doporučenou hodnotu dle současně platné ČSN 73 0540-2:2007 [2]. Pro splnění doporučené hodnoty dle ČSN 73 0540-2:1994 [3] platné v době projektu by stačila tloušťka tepelné izolace cca 100 mm. Ve fázi návrhu nedošlo z tepelnětechnického hlediska v žádném případě k podcenění situace. Tepelná technika postihuje ale pouze některé vlivy. Dalším vlivem, který prověřuje spolehlivost skládaných fasád, je například větrem hnaný déšť. Ve světě existuje řada výpočtových norem a vznikají zkušební normy. V České republice se problematika dostává do popředí právě s rozvojem a realizací moderních skládaných konstrukcí fasád. Zjistíme ale, že se o ní v odborné veřejnosti zatím příliš nehovoří.

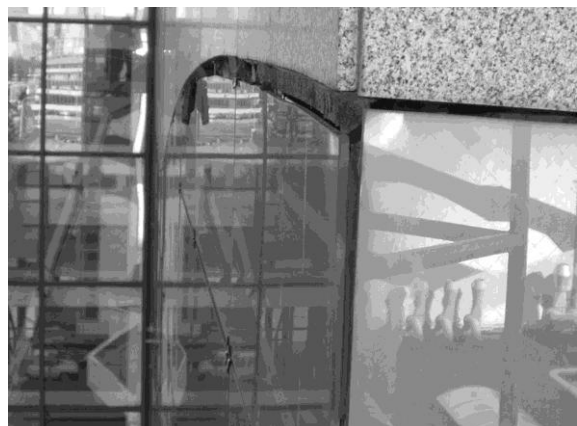
Obr. 10: Degradovaná PU izolace mezi žulovými deskami a dekorativními
