DEFEKTY PLOCHÝCH STŘECH PANELOVÝCH BUDOV

Alena Hynková

Vysoká škola technická a ekonomická v Českých Budějovicích

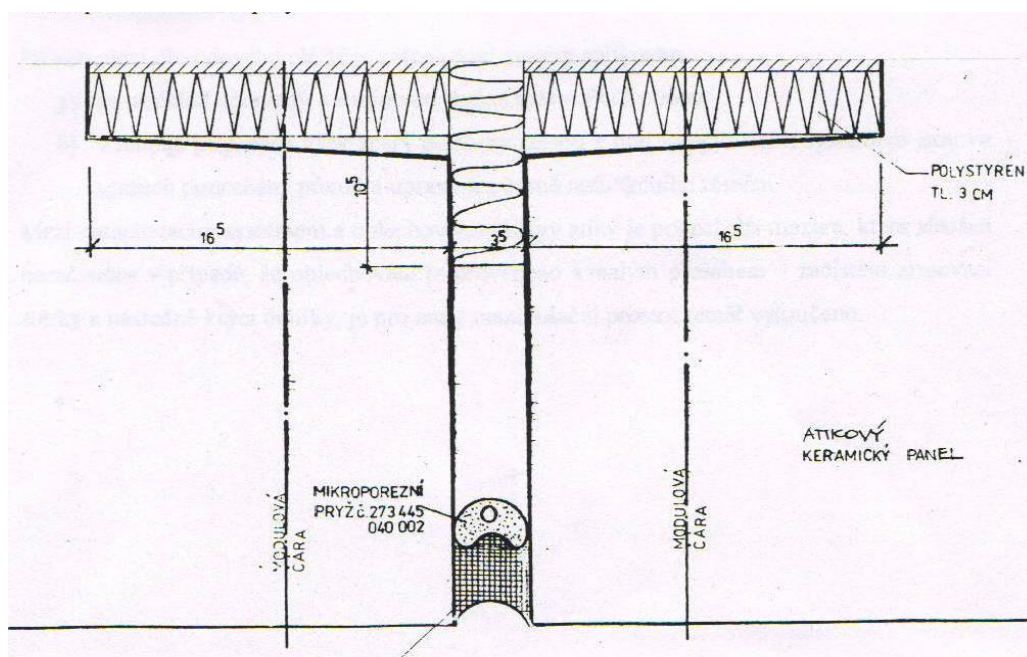
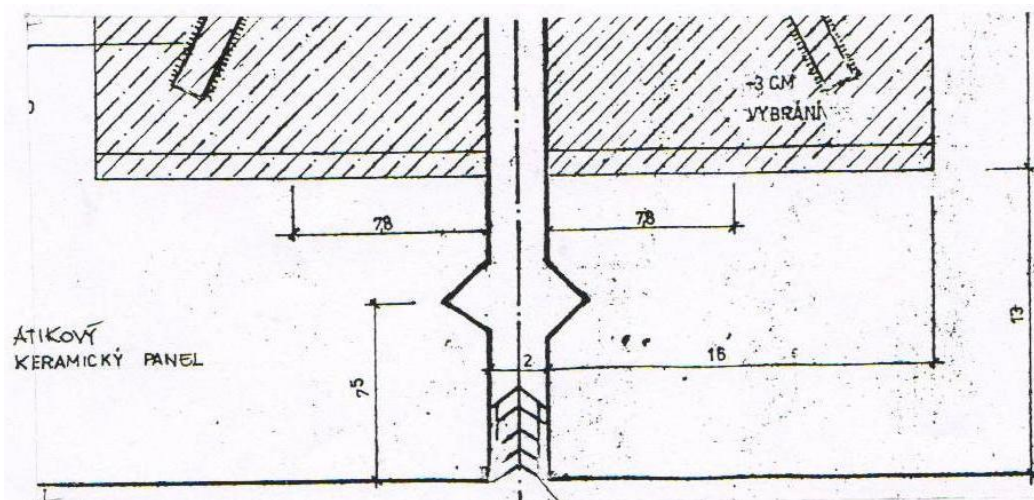
V konstrukčním systému jihočeského kraje PS 69/ 2 Jč jsou spáry mezi atikovými panely původně provedeny ve dvou variantách:

Obr. č. 1 původní řešení spáry

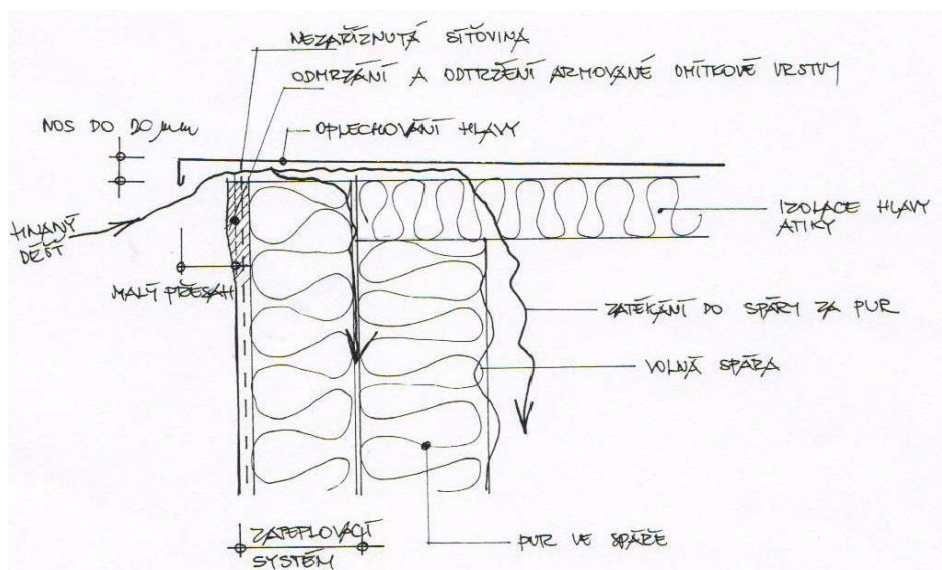
Mezi zateplovacím systémem a oplechováním hlavy atiky je ponechána mezera, která zůstává nezačištěna v případě, že oplechování je provedeno s malým přesahem – začištění armovací sítě a následně krycí omítky, je pro malý manipulační prostor téměř vyloučeno.

Obr. č. 2 provedení ukončení systému u oplechování – řez spárou

Důsledkem tohoto provedení oplechování s malým přesahem a malým „nosem“ plechu je pronik vody z hnaného deště pod oplechování a vtok vody za polystyren do lepicí vrstvy a do volné styčné spáry mezi panely.

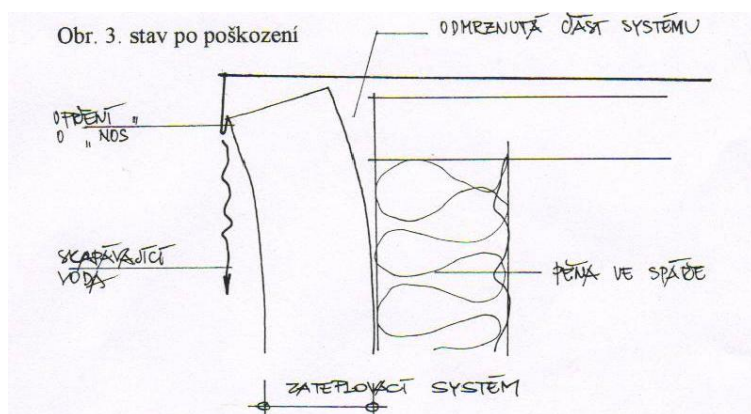
Provedený zateplovací systém v pásu cca 200 – 300 mm pod oplechováním v časovém horizontu cca 3 let odmrzá , krycí fasádní omítka odpadává. Poškození pokračuje v horizontu cca 5ti let s odklápěním celého souvrství tepelného izolantu. Zateplovací systém se opírá o oplechování a fasádní úprava je poškozována dále stékající vodou odkapávající z „nosu“ oplechování.

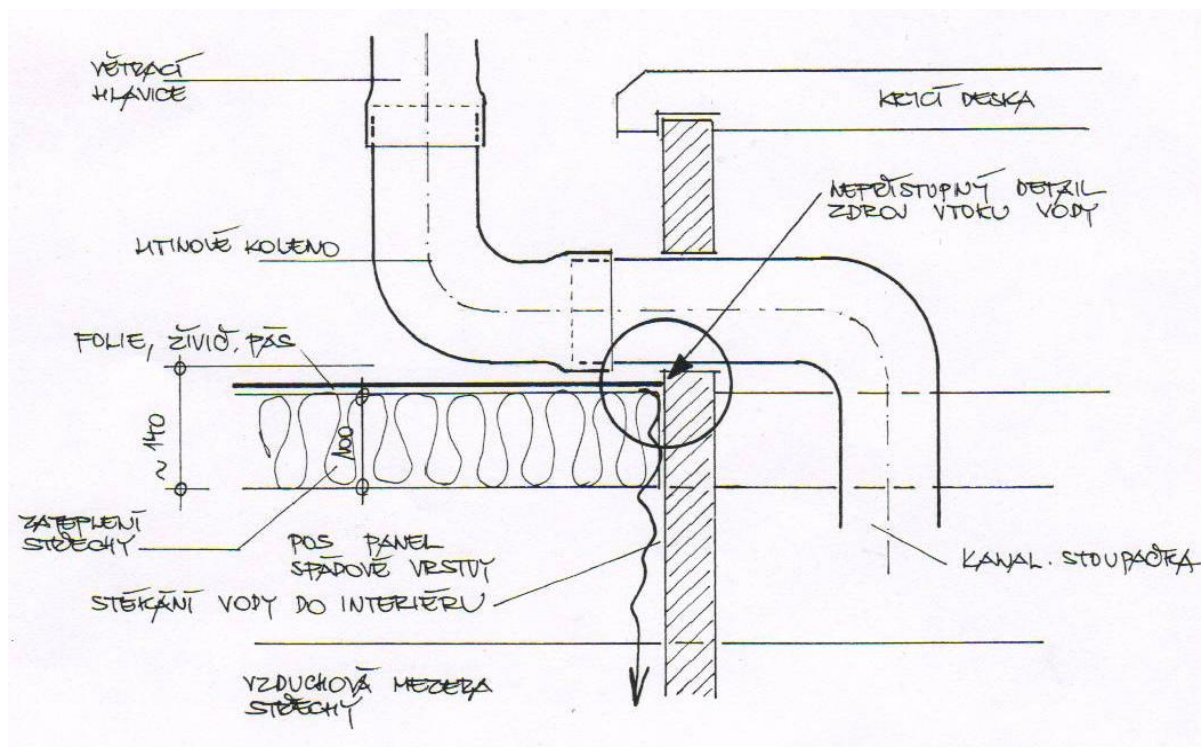
V ploše střechy jsou umístěny nad šachtou zdravotně instalačního jádra ventilační komory z železobetonového rámu, krytého železobetonovou deskou s otvorem pro ventilační hlavici vzduchotechnického potrubí. Současně vzduchotechnického potrubí. Současně vzduchotechnickou komorou prochází odvětrávací potrubí kanalizační stoupačky. Potrubí z komory prostupuje stěnou litinovým kolenem s ukončením nad úrovní krycí desky komory s osazením azbestocementovou větrací hlavicí. Kolem je ve výšce cca 140 – 150 mm nad stávající rovinou původního střešního pláště. Při rekonstrukci střešního pláště a zateplení střechy, již při tloušťce izolantu 100 mm je vytvořen detail s téměř neproveditelným utěsněním střešní krytiny a se vznikem záteku do stropních konstrukcí v blízkosti prostupu instalačního jádra s výtokem vody v posledním a předposledním nadzemním podlaží.

Obr. 4. vznik proniku vody do střešního souvrství

Osvědčilo se řešení zabudování kolena do izolantu s vyvedením a těsněním krytiny na svislé části kolena a na svislé části komory se zaizolováním komory jako celku včetně krycí desky.
