STANOVENÍ PŘÍČINY TVORBY LEDOVÝCH VALŮ ZPŮSOBUJÍCÍCH VLHKOSTNÍ PORUCHU STŘECHY

Daniela Hroššová, Libor Hanuš
DEKPROJEKT s.r.o.

Náročná zima 2009 /2010 po šesti letech odhalila nedostatky návrhu i provedení střech bytových domů s lehkou skládanou konstrukcí. Příspěvek seznamuje s rozбором příčin poruch střechy, odhaluje rizika lehkých skladeb střech.

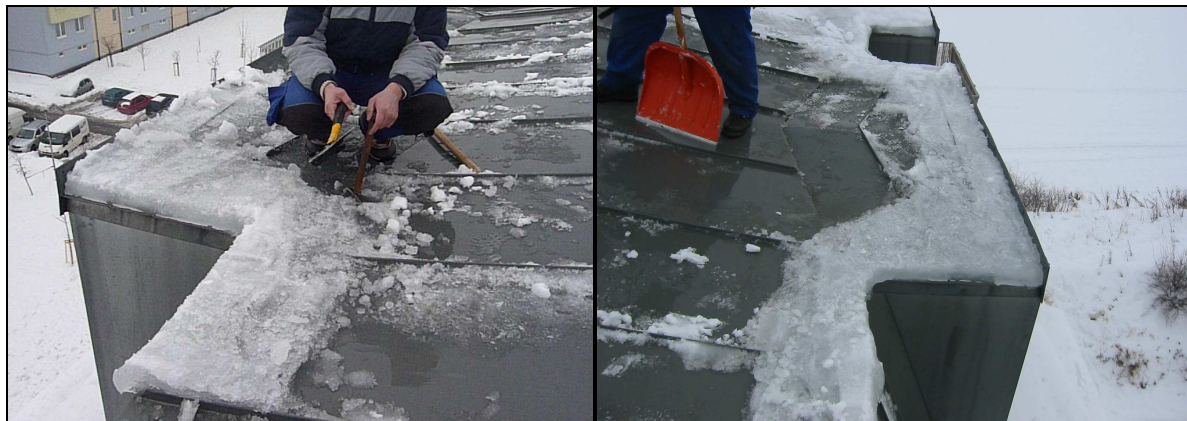
V lednu 2010 došlo k zatečení do střech v objektech obytného souboru. K zatečení došlo v souvislosti s ledovými valy, které bránily odtékání vody z tajícího sněhu. Ta se zde hromadila a vytvořila souvislou vodní plochu (tzv. „rybníky“). Spojené plechové krytiny neodolaly tlakové vodě, která se zde v důsledku nemožnosti odtečení hromadila, a došlo k zatečení do skladby a transportu vlhkosti až na vnitřní líc konstrukcí bytů v podkroví.

Obr. 1: Ledové valy po obvodě střechy

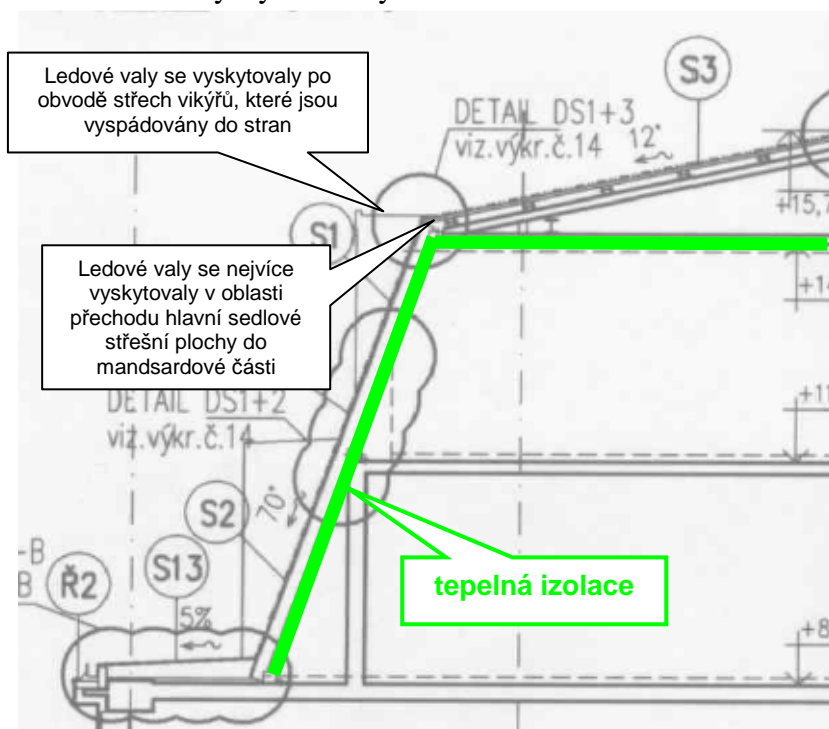
Bytové domy mají poměrně členité mandsardové střechy. Ledové valy se nejvíce vyskytovaly v místech přechodů hlavních sedlových střešních ploch se sklonem cca 10° do mandsardových částí se sklonem cca 70°. U všech objektů se pod hlavní sedlovou střešní plochou se sklonem cca 10° nalézá prostor nevytápěné půdy. Hlavní tepelněizolační vrstva je umístěna do stropu nad posledním vytápěným podlažím.

Obr. 2: Místa výskytů ledových valů

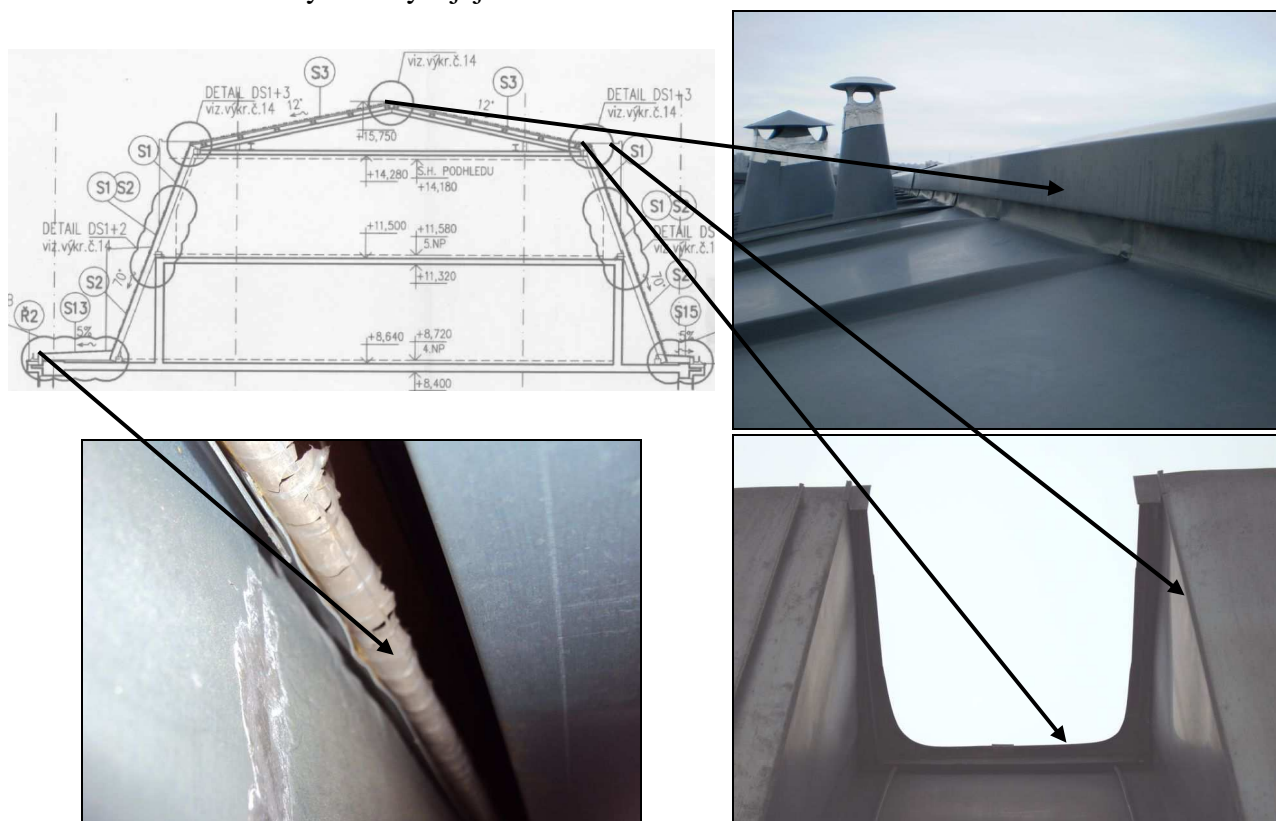
Studiem projektové dokumentace bylo zjištěno, že návrh větracích otvorů splňuje požadavky tepelnětechnické normy ČSN 73 0540-2. Předpokladem však je, že větrací otvory jsou přístupné. Tento předpoklad nebyl v době výskytu vlhkostních poruch naplněn – větrací otvory byly pokryté vrstvou ledu nebo sněhu, a tudíž nefunkční.

Obr. 3: Větrací otvory střechy a jejich umístění dle skutečnosti

Hodnocení odvětrání vzduchové vrstvy: Odvětrání vzduchové vrstvy nebylo v době vzniku vlhkostních poruch funkční, protože větrací otvory byly zamrzlé nebo zapadané sněhem. To mělo za důsledek zvýšení povrchové teploty horního pláště střechy.

- Zateplení přiček a zateplení a dotěsnění technických prostupů za účelem snížení teploty vzduchu v půdním prostoru.
- Zřízení dalších přívaděcích odvětrávacích otvorů pro zajištění funkčního větrání vzduchové vrstvy i při sněhové pokrývce.
- Osazení topných kabelů a mechanické odklizení sněhu za účelem umožnění větrání vzduchové vrstvy.
- Kombinace opatření.

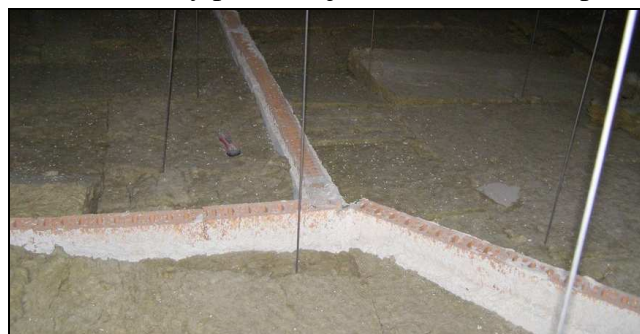
Při průzkumu bylo zjištěno, že zdivo příček prochází stropem nad posledním vytápěným podlažím až nad úroveň zateplení stropu, a dále, že je zde řada technických prostupů, které nejsou řádně utěsněny a zaizolovány. Vzduchotěsnost stropní konstrukce nad posledním obytným podlažím je snížena. Všechny tyto skutečnosti ovlivňují teplotu vzduchu v půdním prostoru, a tím i teplotu na horním líci krytiny střechy.

Obr. 4 – Příčky procházející nad úroveň zateplení

Hodnocení teploty vzduchu na půdě: Teplota vzduchu na půdě byla v době vzniku vlhkostních poruch vyšší v důsledku tepelných mostů a netěsností ve stropní konstrukci.

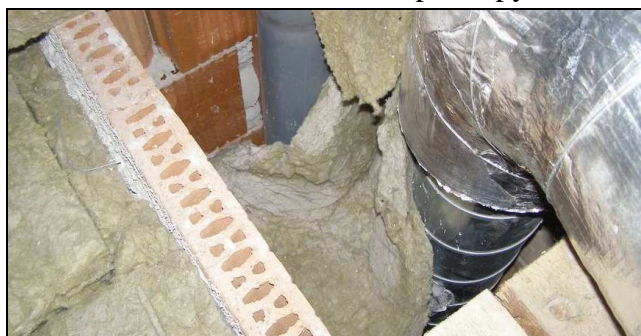
Obr. 5 – Neutěsněné technické prostupy

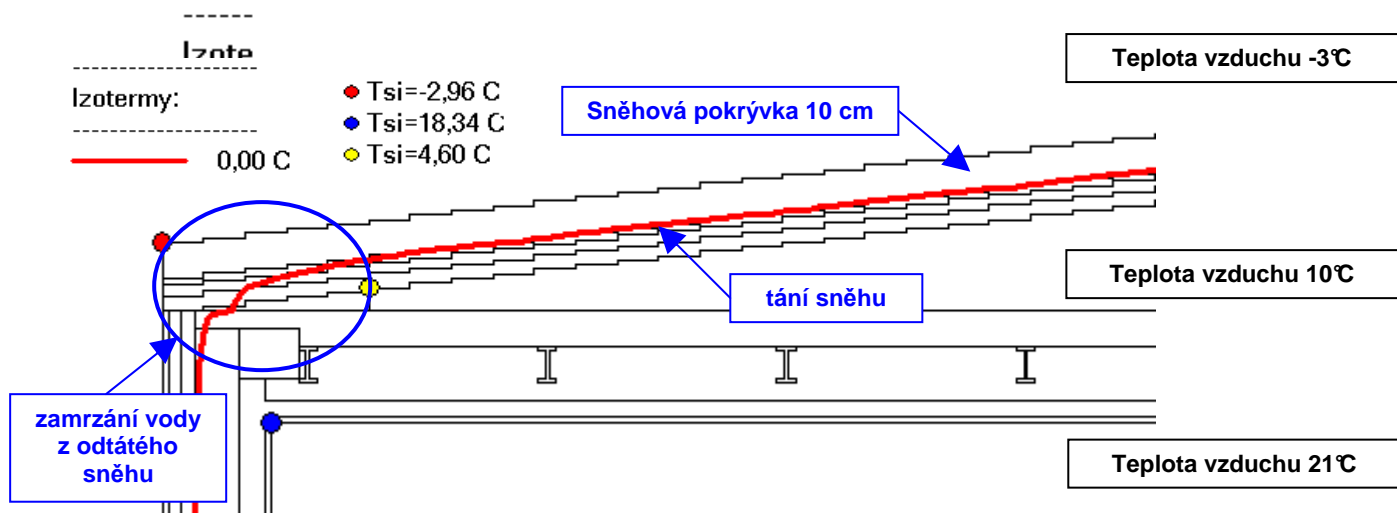
Místa nad a vlevo od izotermy jsou chladnější, místa pod a vpravo od izotermy jsou teplejší než 0°C a dochází v nich k tání sněhu, pokud se v tomto prostoru vyskytuje. Je patrné, že na okrajích střechy je teplota nižší než 0°C a dochází zde tedy k zamrznutí vody z odtátého sněhu.

Obr. 6: Průběh izotermy 0°C v detailu při venkovní teplotě -3°C

Výpočtem bylo zjištěno, že pokud je teplota vzduchu v půdním prostoru 10 °C a na střeše leží 10 cm sněhu, je hraniční teplota vnějšího vzduchu -3°C. Pokud je teplota vnějšího vzduchu vyšší, dochází k tání sněhu, pokud je nižší, k tání sněhu nedochází.
