# Prosakování vody šedou vanou v objektu na okraji Prahy

Václav Kupilík

# Leaking water bath in a gray building on the outskirts of Prague

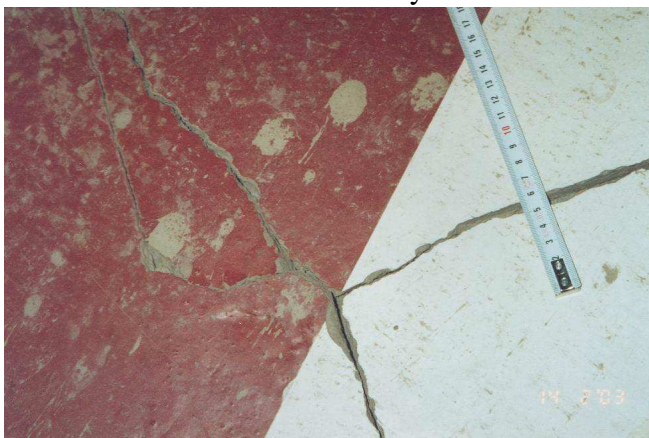
Obr.1. Síť trhlin u revizní šachty ve 3.PP

- a) v podlahách se vyskytují:
  - různě neuspořádané souvislé trhliny (obr.1);
  - místa s vydroleným povrchem;
  - nadzvednuté rohy popraskaných částí s převýšením až 3 mm. Takto provedená podlaha při pojezdu osobních automobilů pruží a je nebezpečí vzniku dalších zlomů;

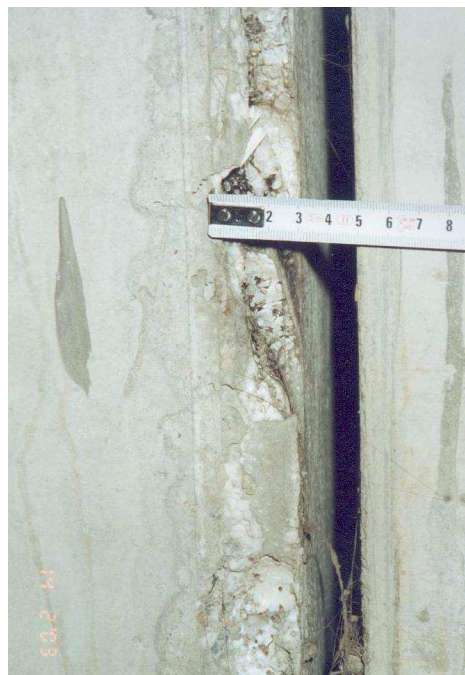
- b) dilatační spáry jsou provedeny nepřijatelným způsobem jak ve výplni nesouvislé polystyrénové vrstvy v tloušťce 50 mm (obr.2), tak na styku s podlahou, kde jsou křivé a s poškozenými hranami;

Obr. 2. Rozvírající se dilatační spára vyplněná pěnovým polystyrenem v tl. 50 mm

Xypex jako náhrada klasických izolací proti tlakové vodě v betonových konstrukcích všeho druhu je kompozit z portlandského cementu, prachově jemného křemičitého písku a různých chemikálií s funkcí katalyzátoru, které působí v kapilárním systému betonu a iniciují růst vláknitých krystalů uzavírajících spojitý systém pórů na molekulární úrovni pro tlakovou vodu. Pro těsnění dilatačních spár je možno použít pružné materiály např. firmy MAPEI:

- MAPEFLEX GB 1- na bázi pružné plastické butylové pryže odolávající i trhlinám vzniklým tlakem při malých pohybech,
- MAPEFLEX PU 21°- dvousložková samonivelační polyuretanová hmota k abrazi odolnému těsnění spár, vystavených silnému provozu,
- MAPESIL LM - silikonový spárovací tmel s neutrální reakcí, určený pro výplň dilatačních spár s pohybem do 20 – 25 %.
