Kontaktní zateplení jako sanační řešení k odstranění setrvávajících trhlin ve spárách mezi panely

Václav Kupilík

Vysoká škola technická a ekonomická v Českých Budějovicích,
katedra stavebnictví

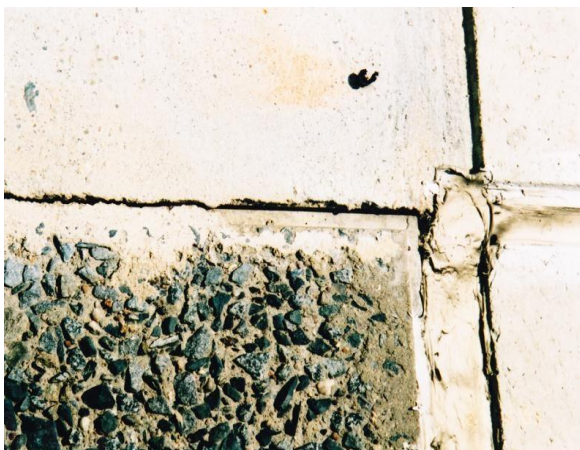
Povrchový tmel ve spárách někde k bočním hranám řádně nedoléhá (obr. 1), takže v důsledku přístupu vody do podkladní pěnové hmoty umožňuje pronikání srážkové vody (zejména na západní fasádě) dovnitř spáry (obr. 2). Jinde je tmel popraskaný a vytváří „krátery“ (obr. 3):

Obr. 1: Nedostatečná přilnavost výplně svislé spáry mezi hladkými a povrchově zdrsňenými panely

- a) *průčelní ani štítové panely nesplňují tepelnětechnické požadavky,*
- b) *pokračuje tvorba plísni na vnitřních površích bytových interiérů,*
- c) *spáry již byly několikrát nedostatečně opravovány a trhliny i netěsnosti spár se opakují, lze spolehlivě odstranit stávající závady ve spárách mezi panely dodatečným kontaktním zateplením, které kromě zlepšení prostupu tepla obvodovým pláštěm zabezpečí především ochranu stěnových panelů vůči objemovým změnám. Tím, že z požárního hlediska výška bytového domu nepřesahuje 22,5 m, stačí k zateplení obvodového pláště tepelný izolant z pěnového polystyrenu.*

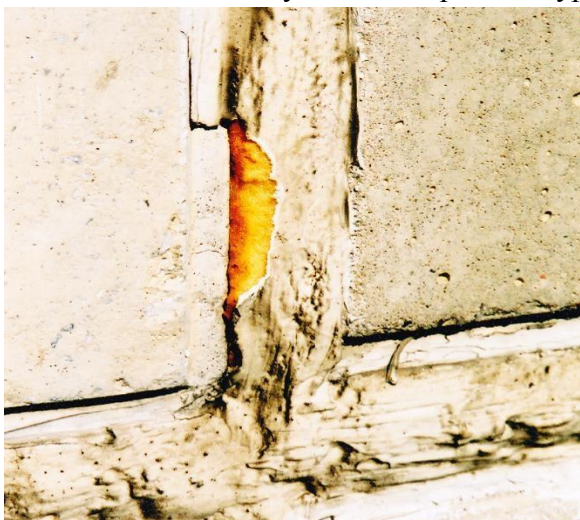
Obr. 2: Pronikání vody do vnitřní pěnové výplně svislé spáry chybějícím tmelem

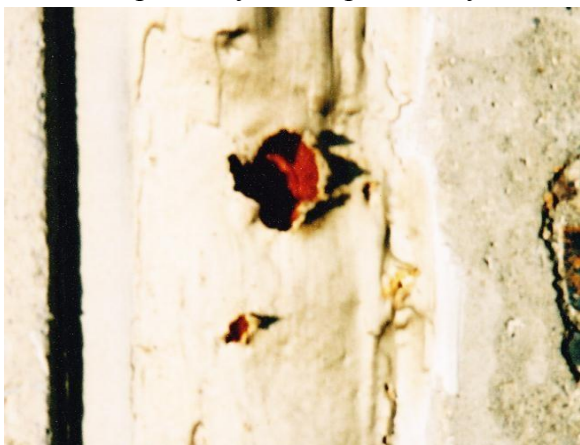
Obr. 3: Popraskaný tmel s povrchovými „krátery“

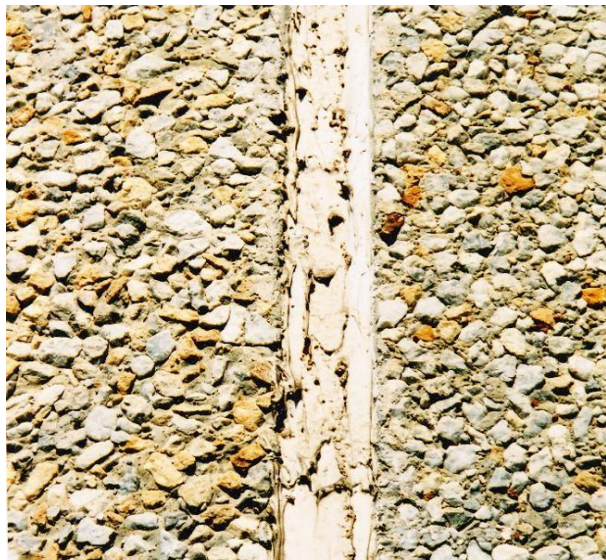
U panelů se světlou povrchovou zrnitou úpravou lze nalézt netěsné boky v přiléhajících hranách a zvrásnění tmelu (obr. 4). Panely s namodralým zrnitým odstínem někde vykazují známky stárnutí tmelu (obr. 5), jinde jeho popraskaný povrch (obr. 6). V některých místech (při prohlídce bylo po dešti) vlhkost prosakovala do lemujících bočních stran (obr. 7) a dokonce v individuálních případech byla výrazně viditelná pěnová struktura obnažené výplně spáry (obr. 8).

Obr. 4: Netěsné boční styky a zvrásnění tmelu ve svislé spáře

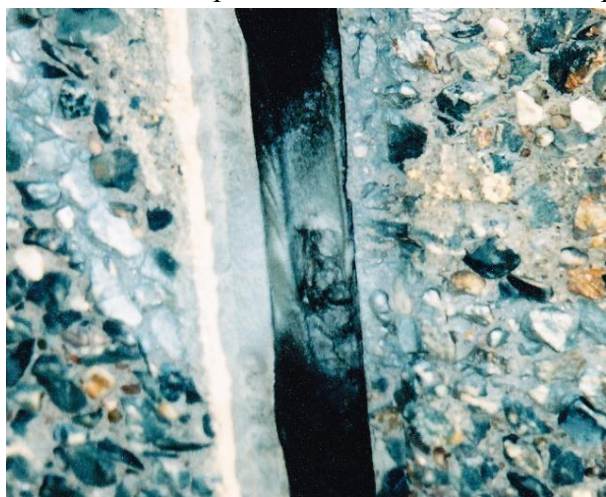
Obr. 5: Stárnutí povrchového tmelu ve svislé spáře štítové stěny

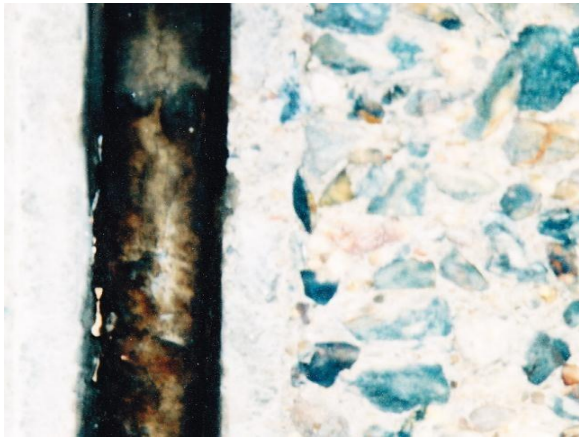
Obr. 6: Popraskaný povrch svislé spáry štítové stěny

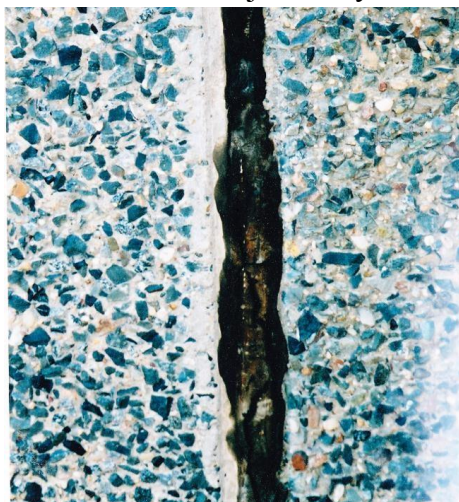
Obr. 7: Boční lemující hrany nasáklé vlhkostí po předchozím dešti

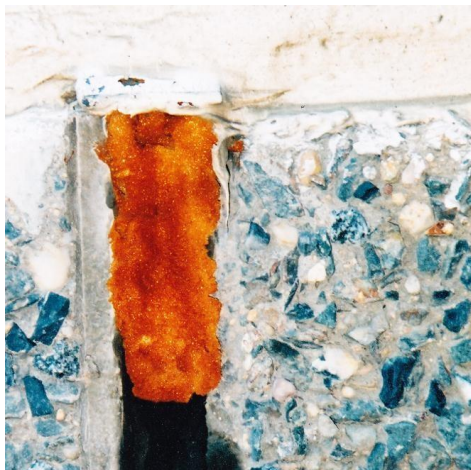
Obr. 8: Obnažená pěnová výplň svislé spáry
