Nesprávne obnovy plochej strechy panelového domu

Wrong flat roofs reconstructions of panel house

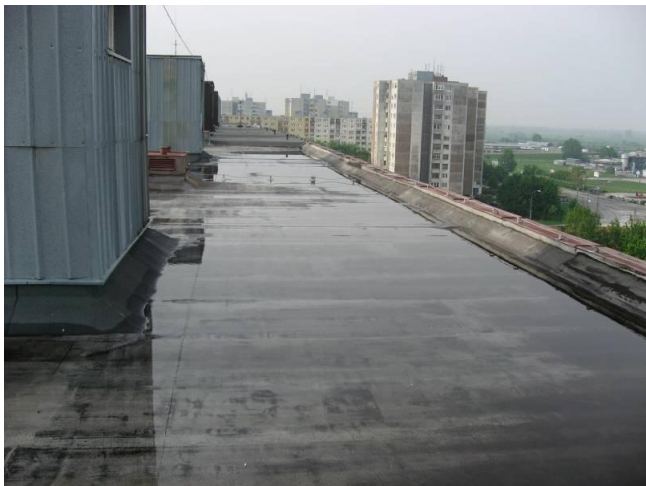
Na základe dlhodobého sledovania stavu plochých striech panelových bytových domov je možné konštatovať, že vo veľkom rozsahu poruchy strešného plášťa vo forme zatekania existujú a sú veľmi závažné, nakoľko znehodnocujú vnútorné priestory a znižujú úžitkovosť objektu. Zatekanie sa spravidla prejavuje v miestach stykov železobetónových panelov, ktoré tvoria nosnú strešnú konštrukciu plochej strechy. Ďalej zatekanie sa prejavuje v napojené

Obr. 1: Pohľad na jestvujúci stav plochej strechy panelového bytového domu s nesprávnym odvodnením

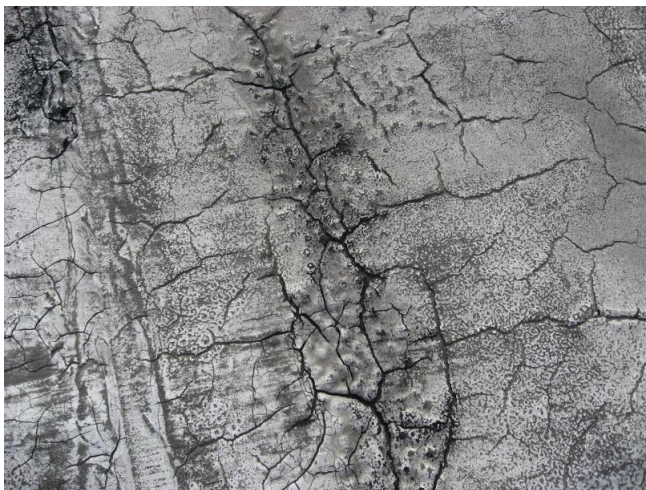
Obr. 2: Detail krytiny z asfaltovaných pasov- jestvujúci stav

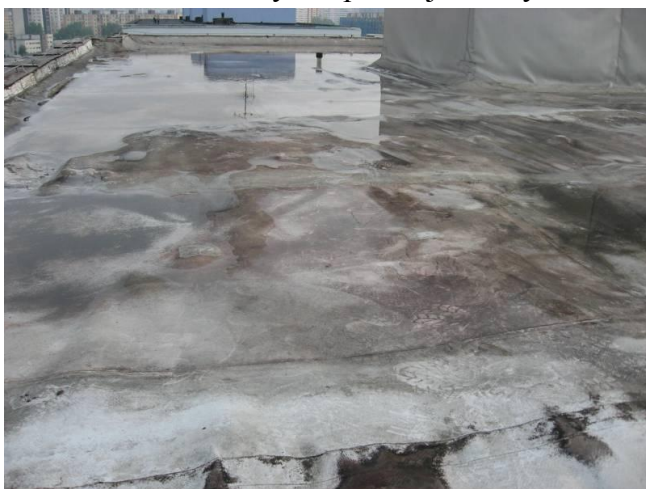
Obr. 3: Povlaková krytina plochej strechy z mPVC- jestvujúci stav

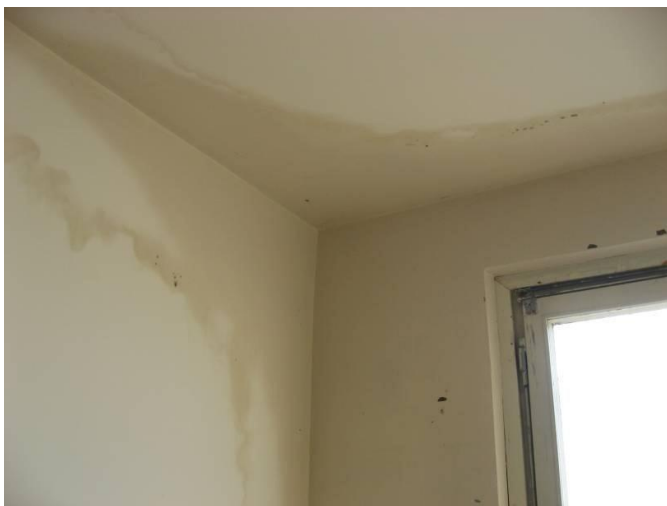
Obr. 4: Kondenzácia styku plochej strechy s obvodovou stenou zo strany interiéru

pásov. Ale neúspešne. Potom následne bola urobená obnova plochej strechy so zateplením a zabudovaním novej povlakovej krytiny z mPVC fólie. Po tejto obnove sa prejavili vo zväčšenej miere poruchy vo forme líniového zatekania obvodových panelov a povrchovej kondenzácie v styku plochej strechy a obvodovej steny, ktorý je urobený v tvare nábehu.

Vzduchová vrstva nábehu je napojená na vonkajšie ovzdušie. Zateplenie nábehu nie je urobené, naopak ešte sa vzduchová vrstva nábehu napojila na vonkajšie ovzdušie novými vetracími hlavicami. Hoci zateplenie vo fragmente plochej strechy bolo urobené penovým polystyrénom hr. 60 mm, poruchový stav nebol odstránený, naopak intenzita kondenzácie a zatekania sa zväčšila. Musí nasledovať ďalšia obnova (v poradí už tretia), aby sa dali využívať bytové priestory pod plochou strechou.

Nasledovná obnova musí pozostávať z uloženia novej prídavnej tepelnoizolačnej vrstvy po celej dĺžke nábehu, v zateplení obvodovej steny v styku a zrušenie napojenia vzduchovej vrstvy nábehu s vonkajším ovzduším.

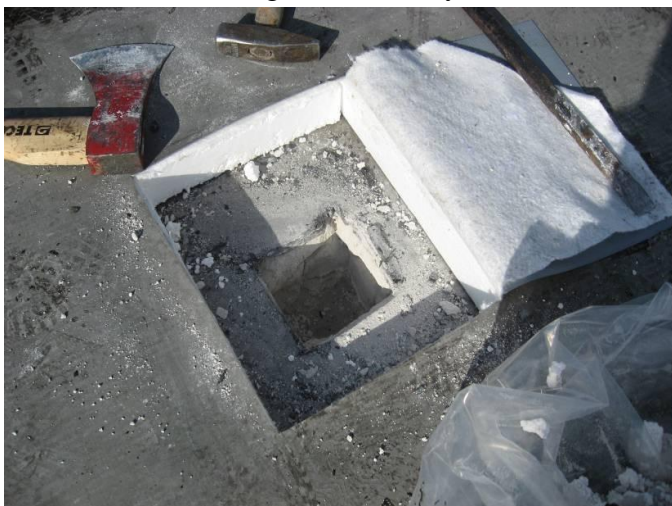
Obr. 5: Sonda vo fragmente strechy

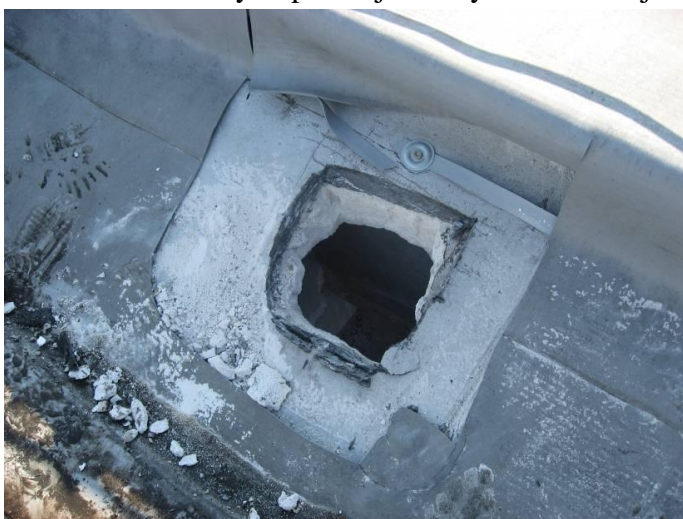
Obr. 6: Sonda v styku plochej strechy a obvodovej steny

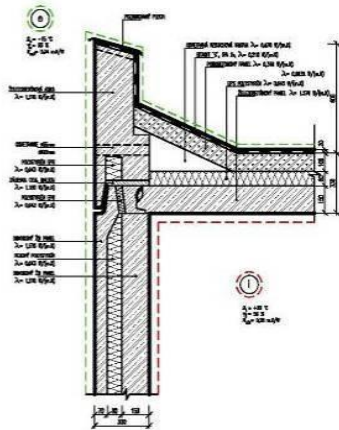
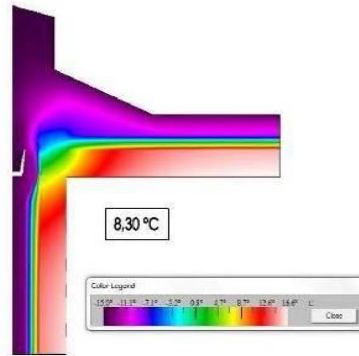
Jedná sa o obnovu plochej strechy vežového panelového bytového domu konštrukčnej sústavy P 1.15. Plochá strecha je jednoplášťová. Nosnú strešnú konštrukciu tvoria železobetónové panely hr. 150 mm. Tepelnoizolačná vrstva je z penového polystyrénu hr. 80 mm, na ktorom ležia pórobetónové dosky hr. 100 mm. Povlaková krytina pozostáva z asfaltovaných pásov IPA a BITAGIT hr. 20 mm. Vypočítaný tepelný odpor konštrukcie je $R = 2,35 \text{ m}^2\text{K/W}$,

POSÚDENIE STYKU PLOCHEJ STRECHY A OBVODOVEJ STENY
PROJEKT A REALIZÁCIA

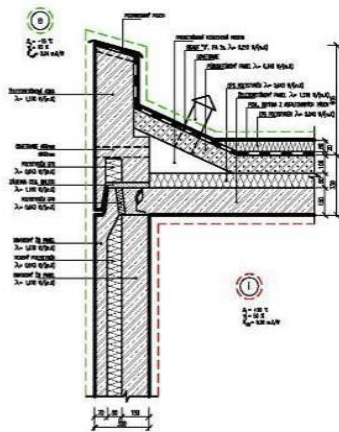
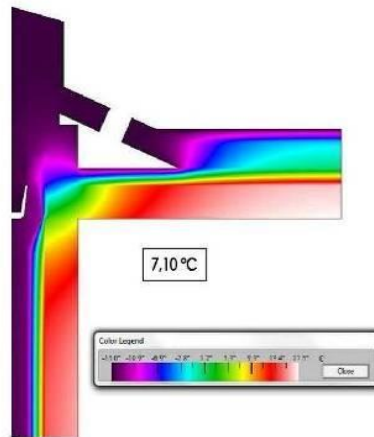
POSÚDENIE STYKU PLOCHEJ STRECHY A OBVODOVEJ STENY
PO OPRAVE OBNOVY A ZATEPLENÍ
