Stavební úpravy provozních střech novostavby bytového domu

Tomáš Petříček¹, Lubor Kalousek²

Vysoké učení technické v Brně

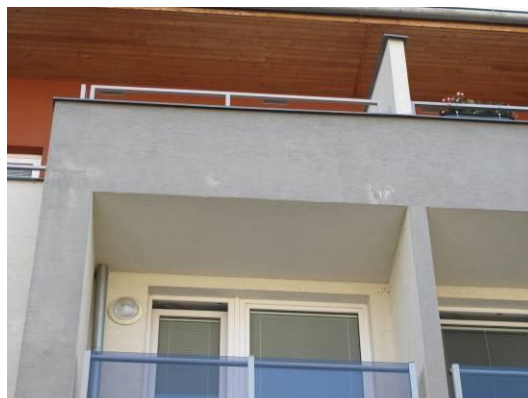
Obr. 2: Stopy po zatékání na fasádě

Vlivem nekvalitně navržené a provedené konstrukce teras bytových jednotek 4NP (celkem 10 bytů) se brzy po dokončení stavby začaly objevovat poruchy v důsledku zatékání do vnitřních prostor bytových jednotek (zejména ve 3NP objektu – viz Obr. 3), zatékání do skladby obvodových stěn s kontaktním zateplovacím systémem (viz Obr. 2) nebo degradace nášlapné vrstvy teras (viz Obr. 4).

Nízký sklon střechy v kombinaci s nekvalitně provedenou hydroizolační stěrkou aplikovanou na podkladní betonovou mazaninu nerespektující dilatační pohyby vedly ke vzniku trhlin, zejména po obvodu teras, a tím ke ztrátě hydroizolační schopnosti střechy. Zatečená voda se hromadila v betonové mazanině a dále protékala až na parotěsnou vrstvu z asfaltového pásu, jehož netěsnostmi se dále dostávala do interiéru nebo do skladby obvodové stěny.

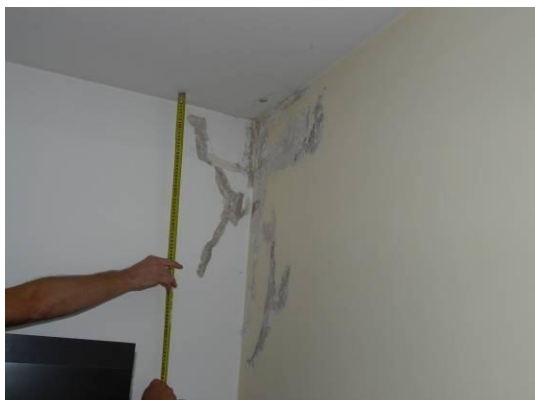
Obr. 3: Stopy po zatékání v interiéru 3NP

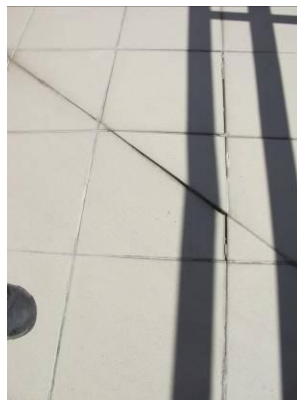
Obr. 4: Poškozená dlažba terasy

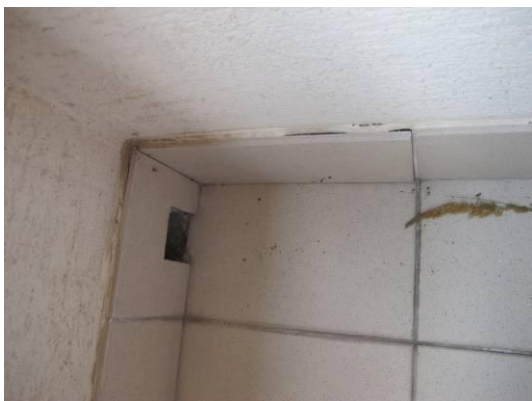
Podle vyjádření stavebníka, dodavatel stavby reagoval na první reklamace a provedl lokální „opravy“ poruch – u několika teras došlo k výměně odvodňovacích prvků a dále bylo provedeno opatření dilatačních spár po obvodu teras spočívající buď v ztmelení spár silikonovým tmelem (viz Obr.5) nebo přelepením spáry lepicí páskou (viz Obr.6).

Obr. 5: Těsnost detailů spočívající pouze na kvalitě ztmelení

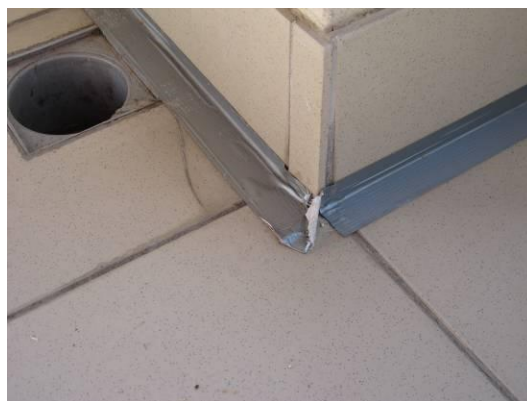
Obr. 6: "Odborná oprava" dilatační spáry přelepením

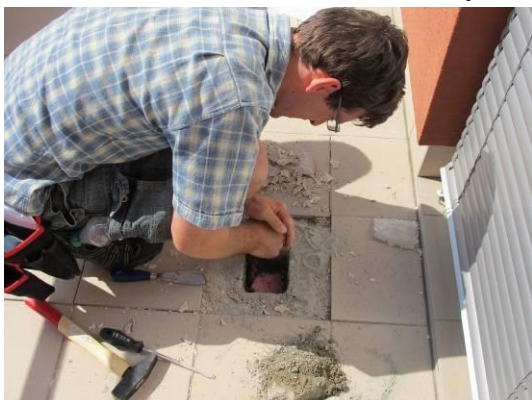
V rámci zpracování projektové dokumentace bylo autory provedeno zaměření stávajícího stavu teras ve 4NP objektu a provedeny destruktivní sondy pro zjištění skutečné skladby těchto teras (viz Obr.7Obr. 7). Sondy potvrdily nefunkčnost stávající skladby a přítomnost zvýšené vlhkosti v jednotlivých vrstvách střechy, zejména na vrstvě parotěsnící (viz Obr.8). Zjištěná stávající skladba teras 4NP:

Obr. 7: Provádění sond do skladby

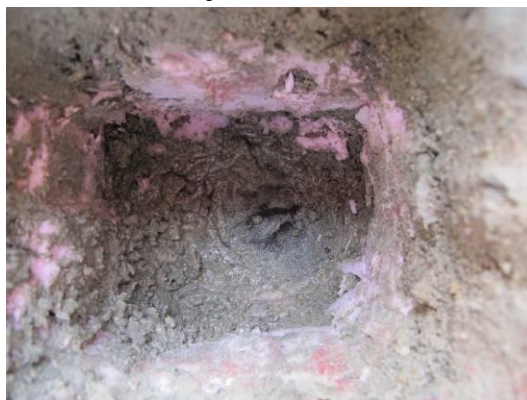
- nášlapná vrstva z keramické dlažby tl. 8 mm,
- lepicí vrstva s hydroizolační funkcí tl. cca 5 mm (vlhká),
- podkladní a spádová vrstva z prostého betonu tl. cca 80 – 110 mm (vysoká vlhkost),
- separační vrstva z PE fólie tl. 0,1 mm,
- tepelně izolační vrstva z extrudovaného polystyrenu XPS tl. 140 mm, □ parotěsná vrstva z asfaltového pásu tl. 3 mm (na povrchu tenká vodní vrstva),
- nosná stropní konstrukce (nebyla dotčena).

Obr. 8: Vlhkost zjištěná v souvrství skladby
