# Tepelně vlhkostní problematika zhlaví dřevěných trámů

Roman Šubrt

VŠTE České Budějovice

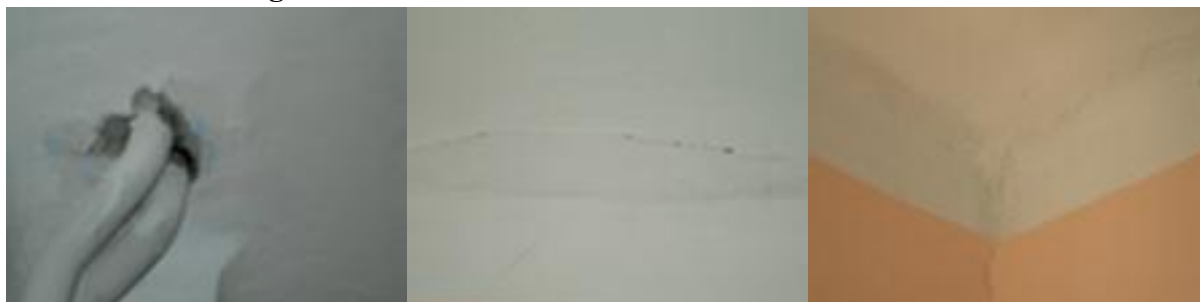
### Obr. 2: Reálné fotografie řešeného detailu

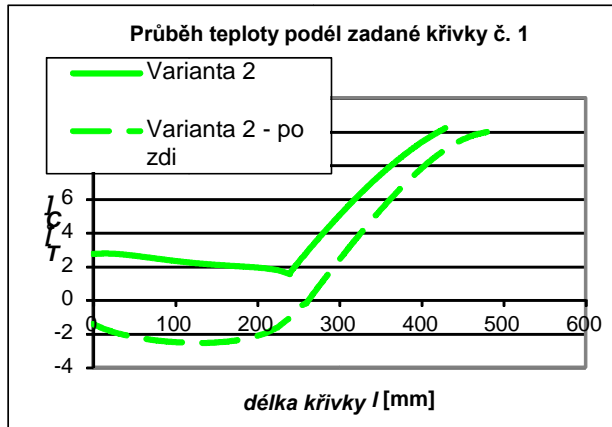
**Graf 1: průběh teploty v místě trámu a zdiva**

Výchozí výpočet byl proveden pro klasickou skladbu podlahy a stropu a uložení trámu ve zdivu z plných cihel tl. 450mm do kapsy, která byla do poloviny zdi. Okolo zhlaví trámu byla vynechána vzduchová dutina dle běžných stavebních zásad panujících v dobách, kdy se dřevěné trámy běžně používaly. Při výpočtu byl uvažován strop bez rákosníků; tedy bez samostatných nosných trámů pro podhled. Rozložení a průběh teplot na trámu a na zdivu v kapse je naznačen na obrázku 3 a grafy teplot pak na grafu 1. V grafech jsou vždy znázorněny teploty na povrchu trámu a na zdivu ve svislé rovině symetrie trámu. Začátek grafu je na spodní hraně zhlaví trámu, dále vede 240 mm svisle nahoru po čele zhlaví trámu a pak vodorovně po horní straně trámu. Graf teploty v kapse vede ve stejném místě, pouze po zdivu.

Z uvedeného grafu průběhu teplot je patrné, že na trámu je v běžném případě při teplotě exteriéru  $-15\text{ }^{\circ}\text{C}$  a interiéru  $+20\text{ }^{\circ}\text{C}$  povrchová teplota  $+1,55\text{ }^{\circ}\text{C}$ . Tím je prokázáno, že není splněna podmínka, dle které nesmí být teplota konstrukce taková, aby docházelo ke kondenzaci vodní páry. V tabulce 1 jsou uvedeny relativní vlhkosti vzduchu v závislosti na teplotě rosného bodu při teplotě interiéru  $+20\text{ }^{\circ}\text{C}$ . Toto zjištění je velmi překvapující – znamená to tedy, že by v tomto místě mělo docházet k velké kondenzaci každé zimní období se všemi následnými jevy, zejména s hnilobou zhlaví trámů.

umístění zateplení v interiéru	graf	nejnižší povrchová teplota [°C]	
		na zdivu	na trámu
bez zateplení	1	-2,55	+1,55
zateplení stěny v horním podlaží – tl. 50 mm	2	-5,16	-2,55
zateplení stěny ve spodním podlaží – tl. 50 mm	3	-6,00	-2,99
zateplení celé stěny – tl. 50 mm	4	-7,63	-5,03
zateplení stěny vč. stropu – tl. 50 mm	5	-9,36	-7,25
zateplení stěny v horním podlaží – tl. 100 mm	2	-5,73	-3,28
zateplení stěny ve spodním podlaží – tl. 100 mm	3	-6,95	-4,28
zateplení celé stěny – tl. 100 mm	4	-8,85	-6,59
zateplení stěny vč. stropu – tl. 100 mm	5	-10,65	-9,03

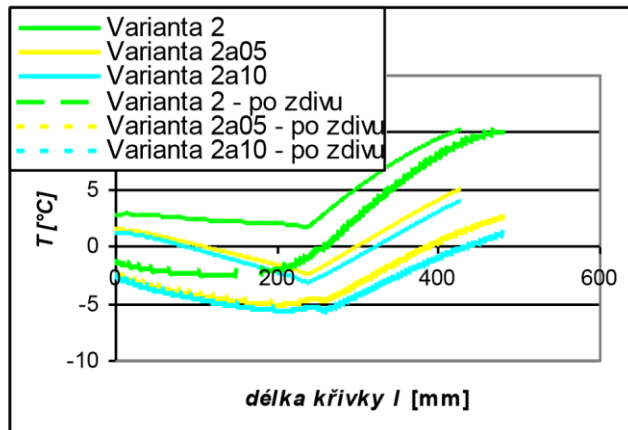
**Graf 2**

V dalších výpočtech bylo simulováno různé zateplení z interiéru. Varianta a (graf 2) představuje zateplení stěny v horním podlaží, varianta b (graf 3) v dolním, varianta c (graf 4) v horním i dolním a varianta d (graf 5) ještě navíc zateplení stropu. V následujících grafech jsou průběhy teplot na trámu ve stejném místě jako u předchozího grafu, a to bez zateplení,

Z grafů 2 až 5 či z tabulky 2 je patrné, že jakékoliv zateplení znamená výrazné snížení povrchových teplot na trámu i na zdivu. Tím se neustále zvyšuje riziko nepřípustné míry kondenzace vodní páry na trámu s následným napadením a destrukcí. Zateplování z interiéru je tudíž možné pouze tehdy, pokud zabezpečíme v místě zhlaví trámu takové podmínky, aby ke kondenzaci vodní páry nemohlo docházet. Teoretických možností je několik. V prvé řadě to je zabránění vnikání vlhkého vzduchu z interiéru do mezistropního prostoru. To by však znamenalo parotěsně uzavřít konstrukci nejen zespoda, ale i seshora a ze všech stran. Je jasné, že toto řešení je v praxi nereálné. Další čistě teoretickou možností je zabezpečit v budově dostatečně suchý vzduch, například vysušováním. Reálným řešením je zhlaví trámů ohřívát natolik, aby zde nemohlo docházet ke kondenzaci vodní páry. To lze realizovat zabudovaným teplovodním či elektrickým zdrojem tepla (trubky UT, topné kabely) nebo vháněním teplého vzduchu do těchto míst. Přitom je však nutné zabezpečit dostatečně suchý vzduch v interiéru.
