Defekty střešní krytiny z asfaltových šindelů

Tento příspěvek se zabývá problematikou defektů krytiny z asfaltových šindelů. Na danou problematiku se dívá z hlediska místa vzniku vady, která vedla ke konečnému defektu. V úvodu přibližuje terminologii asfaltových šindelů, dále si všímá především vad, které vznikají při realizaci.

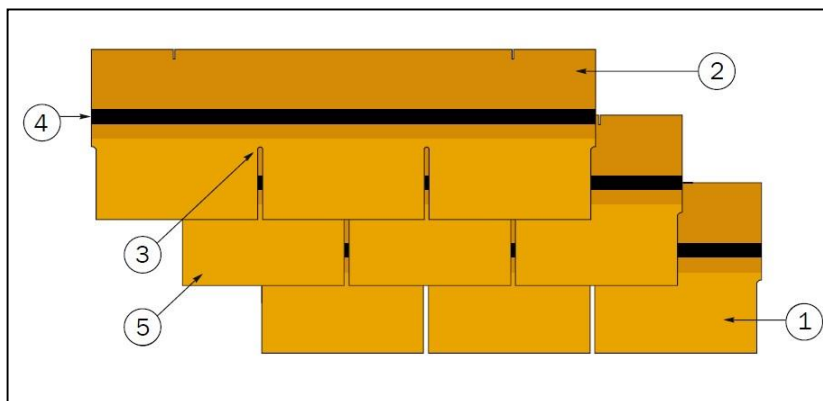
Obr. 1: Terminologie krytiny z šindelů.

1) Viditelná část 2) zakrytá část, 3) výřez, 4) samolepící páska 5) tabule (šablona).

Asfaltové střešní šindele jsou výřezy z asfaltového hydroizolačního pásu s nosnou vložkou ze skelné rohože. Horní úprava šindele je hrubozrnným minerálním posypem s hydrofobní úpravou. Šindel se skládá z jednotlivých tabulí (šablon) různého tvaru (obdélník, oblouk a další), které jsou navzájem odděleny výřezy. Tyto jednotlivé šablony jsou většinou opatřeny samolepicími body nebo plochami, které slouží ke slepení jednotlivých šindelů na střeše.
