Ověření spolehlivosti mechanických sanačních metod

Abstrakt

Řešený projekt:

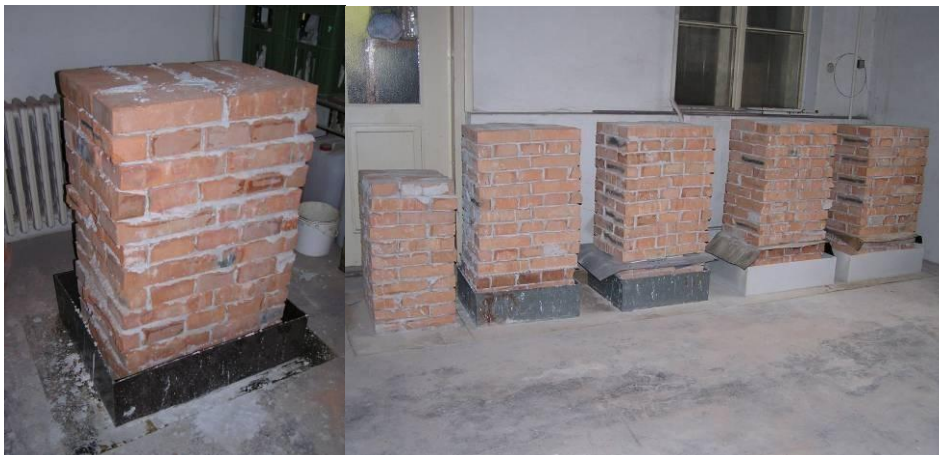
Obr. 1: Zkušební vzorky v laboratoři VUT FAST

Prvním krokem experimentu bylo vyzdění šesti zkušebních bloků z cihelného zdiva, na těchto vzorcích byla provedena aplikace mechanických sanačních metod (Obr. 1). Dva zkušební bloky byly ponechány jako referenční bez sanačního zásahu. Zkušební bloky byly vyzděny do máčecích van, kam byla průběžně doplňována voda. Tímto způsobem byl zajištěn trvalý přístup migrující vztlínavé vlhkosti do cihelného zdiva. Jeden z referenčních bloků byl smáčen, druhý blok byl ponechán bez přístupu vody, pouze pro pozorování vlhkostní bilance závislé na vzduchu.

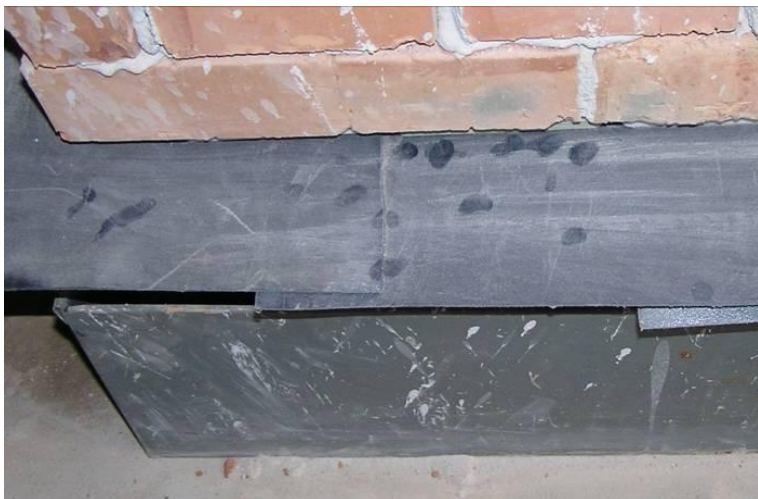
U tohoto vzorku byla použita metoda podřezání s dodatečným vložením hydroizolace z PE fólie – spoj vytvořen přesahem navazujících pásů o 50 mm, požitý výrobek je Penefol 750, Polyetylenová LDPE fólie, výrobce Lithoplast, s.r.o., tl. 2,0mm. Fólie je chemicky odolná a dostatečně mechanicky odolná. (Obr. 3)

Obr. 3 Vzorek č. 2

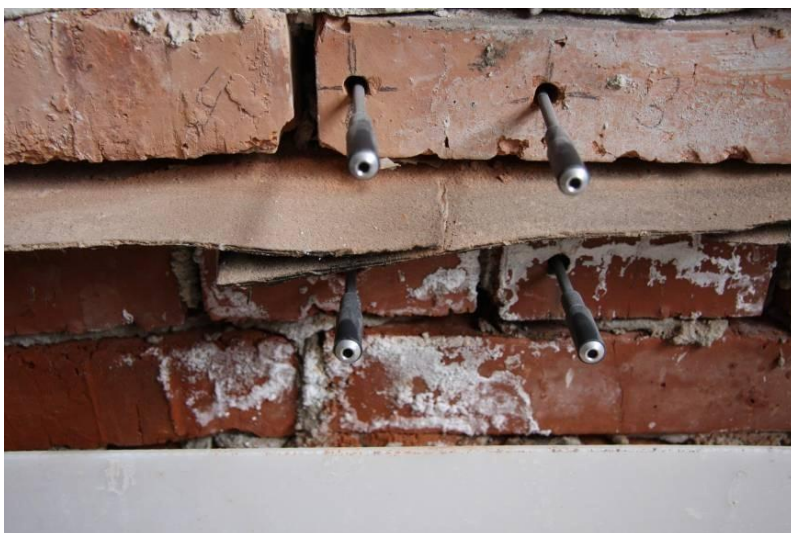
Zde je použita taktéž metoda podřezání zdiva a dodatečně byla vložena hydroizolace z asfaltového pásu – spoj vytvořen přeložením navazujících pásů o 100 mm, asfaltový oxidovaný pás Bitubitagit PE V60S35 tl. 3,5 mm, nosná vložka ze skelné rohože, jemný minerální posyp. (Obr. 4)

Obr. 4 Vzorek č. 3

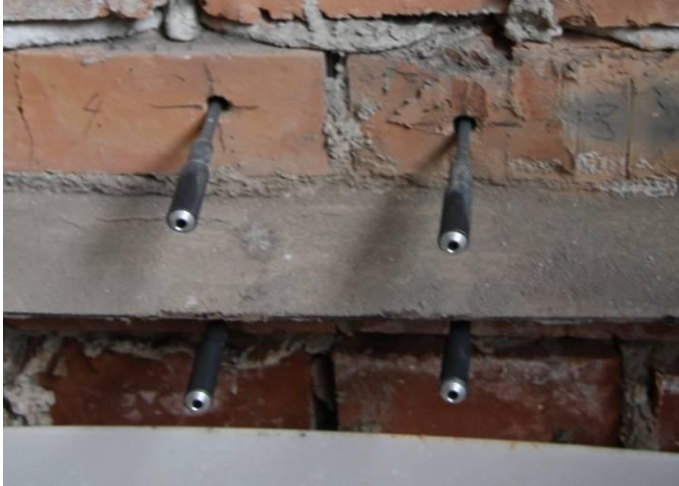
Dodatečně vložená hydroizolace z asfaltového pásu – zde není vytvořen žádný spoj - pro porovnání se vzorkem č. 3, použit byl stejný asfaltový pás jako u vzorku č. 3. (Obr. 5)

Obr. 5 Vzorek č. 4

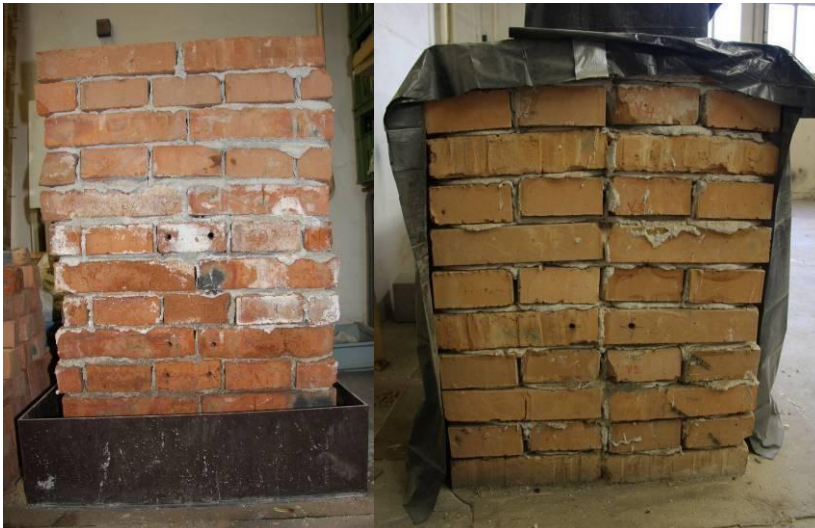
Suchý a vlhčený zkušební blok bez sanačního zásahu.

Obr. 6 Vzorek č. 5 a 6

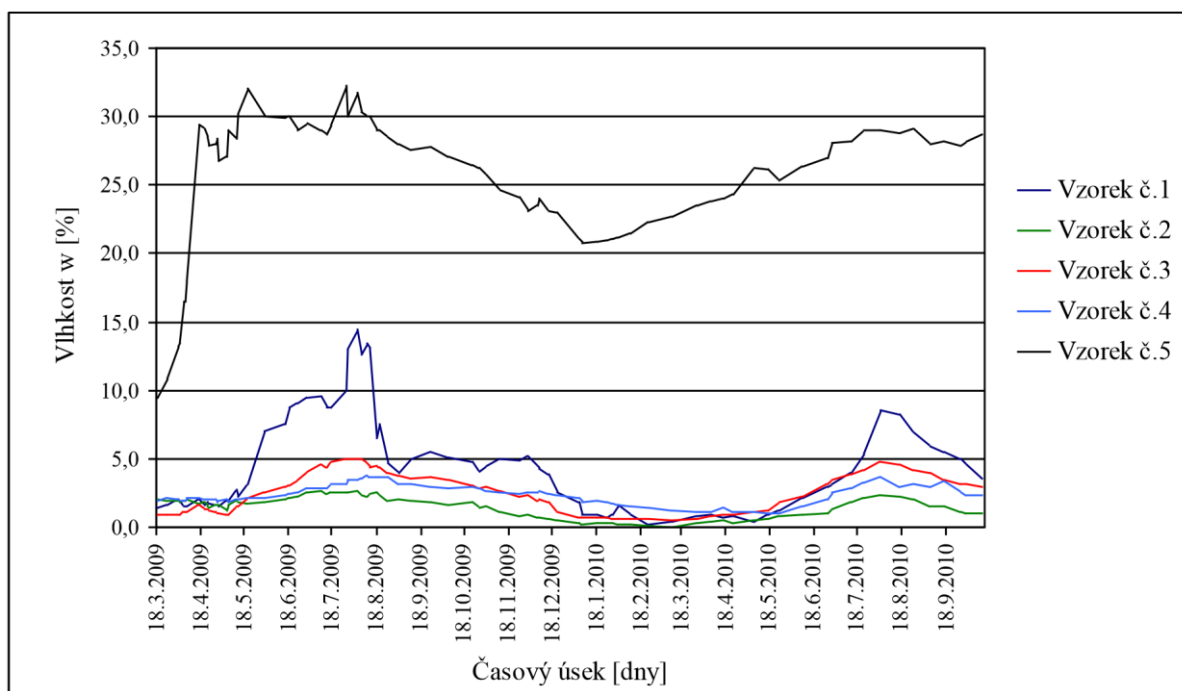
Níže uvedený graf znázorňuje průběh hodnot vlhkosti v měřící poloze č. 2 u vzorků č. 1 až 5. Vlhkost u vzorku č. 5 je výrazně vyšší, jelikož zde není aplikována hydroizolace, průměrně se pohybuje o 23% vlhkosti výše, než vzorky s provedenou hydroizolací. Graf 1: Průběh naměřených hodnot v poloze č. 2 u vzorků č. 1 až 5

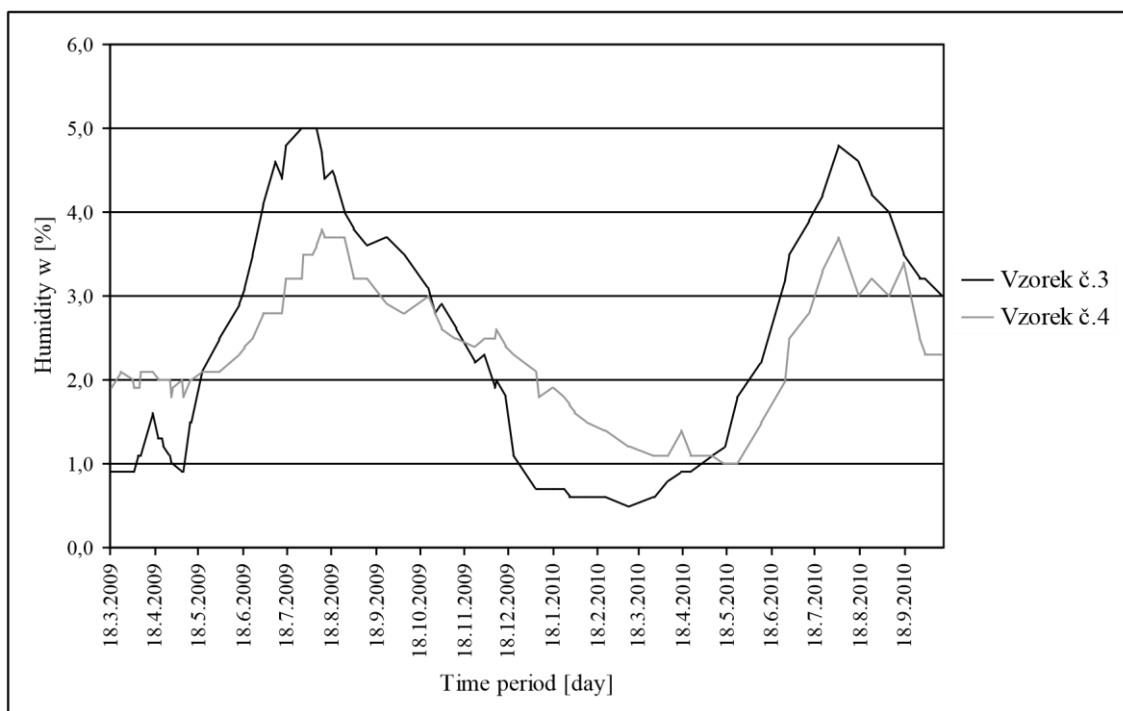
V rámci tohoto článku jsou pro prezentaci zvoleny vzorky č. 3 a č. 4 se stejnou hydroizolační clonou, porovnávají se hodnoty naměřené v poloze č. 2. Průměrné hodnoty vlhkosti jsou u vzorku č. 3 rovny 2,4% a u vzorku č. 4 rovněž 2,4%. Z grafu průběhu naměřených hodnot vyplývá, že u vzorku č. 3 (hydroizolace se spojem) je rozptyl hmotnostních hodnot vlhkosti větší než u vzorku č. 4. U reálného objektu bude v místě přeložení hydroizolace z asfaltového pásu v určitých časových intervalech zvýšená vlhkost, toto lokální zhoršení vlhkostního stavu zdíva má dočasný charakter, jelikož se vlhkost vlivem okolního zdíva poměrově srovná s místem, kde je hydroizolace bez přerušení.

Graf 2: Porovnání vzorku č. 3 a 4
