## **DEFEKTY KOTVENÝCH PLOCHÝCH STŘECH**

### **USTANOVENÍ ČSN P 730606 VERSUS PRAXE**

**Josef Krupka**

**SFS intec s.r.o.**

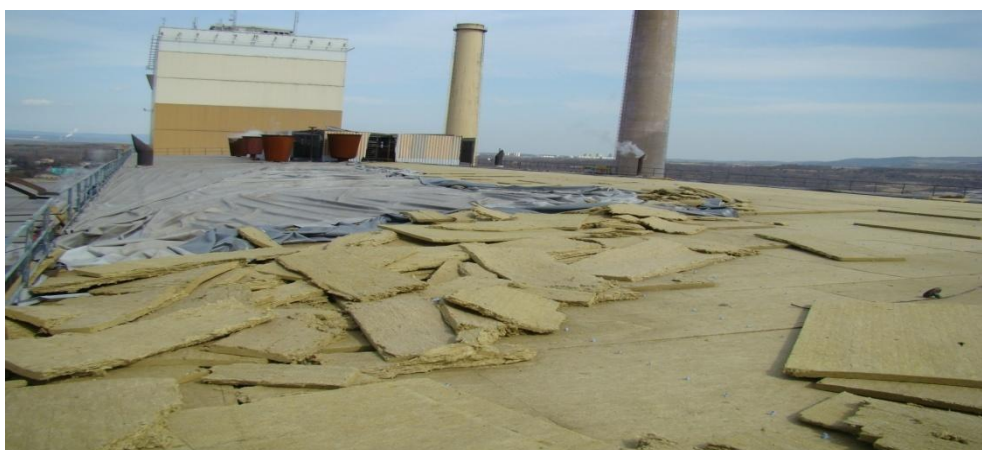
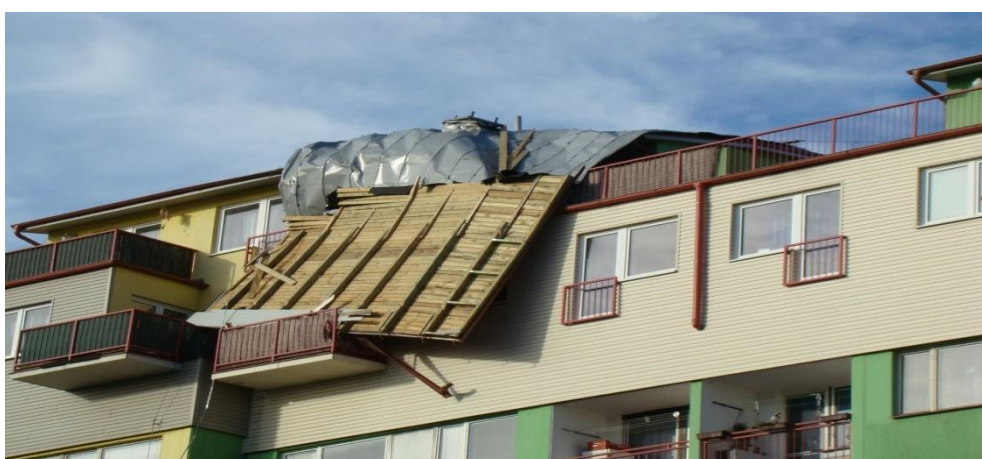
Obr. 2 a 3 : důsledky problematického kotvení po vichřici
